KOHDEKORTIT

Inventointi koskee Alavudenjärven ympäristöä, joka on jaettu sekä asemakaava- että yleiskaavataarkkuuteen. Selvitysalueen kohdekorteille raportoidut rakennukset ja pihapiirit on numeroitu osa-alueittain ja nimetty talon nimellä tai osoitteella. Kohdekortit on jaettu osa-alueittain raportteihin 1 ja 2. Kutakin kohdekorttiluetteloa vastaa karttaliite ”Rakennetun kulttuuriympäristön kohteet”.

2. OSA-ALUEEN 2 KOHTEET

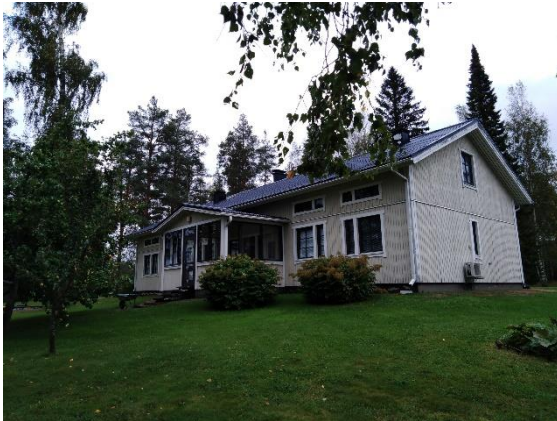
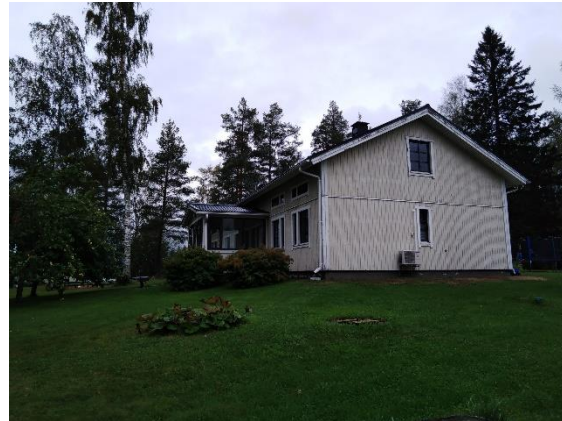
Kuvissa: 1 Päärakennus

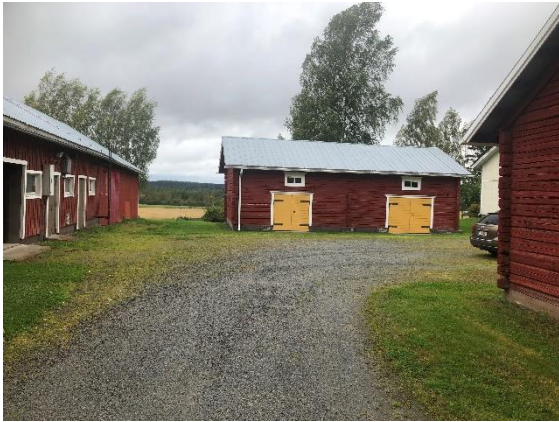
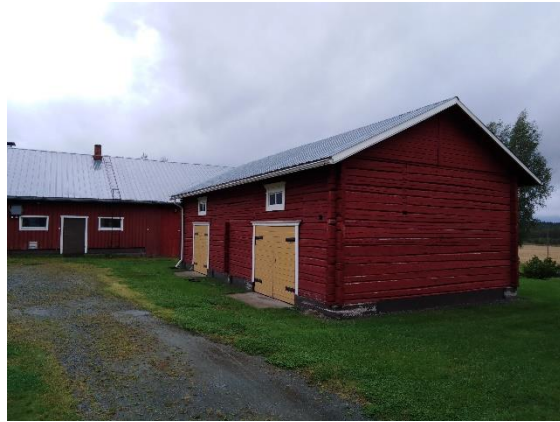
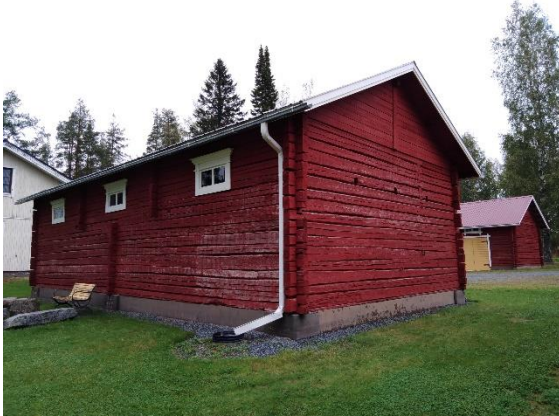
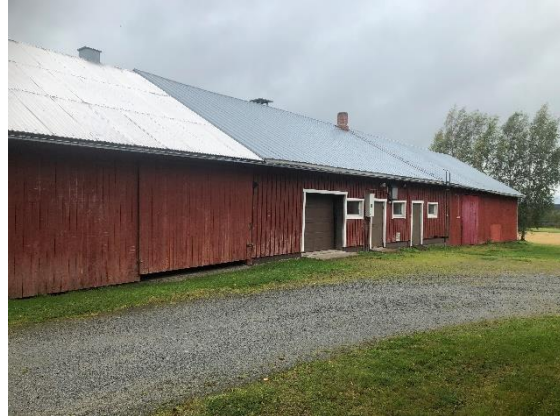
Isoahon tila sijaitsee Alavudenjärven kaakkoispuolella, Tusantien varrella. Tilan päärakennus on rakennettu vuonna 1986, ja siinä on vaaleaksi maalattu pystyvuoraus ja satulakatto. Isoahon pihapiirissä on kuitenkin vielä jäljellä vanhempia rakennuksia, kuten kaksi kahteen osaan jaettua pitkänurkkaista hirsiaittaa. Aitat ovat punamullattuja ja niiden ovet ovat maalattu keltaisiksi. Aittojen harjakatto on katettu pellillä, ja ikkunoiden sekä ovien karmit ovat maalattu valkoisiksi. Pihapiirissä on myös myöhemmin rakennettu pitkä punainen satulakattoinen navetta, jossa on peltikatto sekä peiterimavuoraus. Isoahon tila ei ole yhtenäinen kokonaisuus, mutta piharakennukset ovat kuitenkin osa Alavudenjärven maisemakuvaa ja edustavat hyvin paikallista rakentamistapaa.

Kuvissa: 2 Piharakennuksia

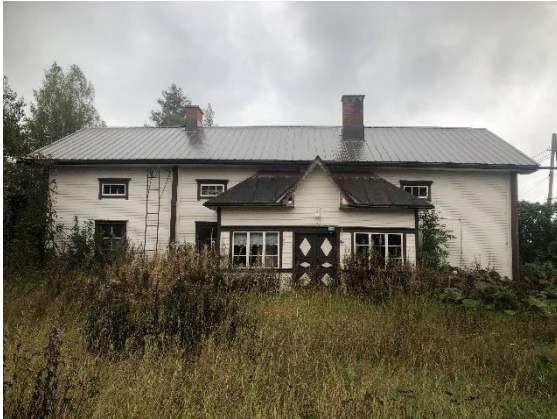
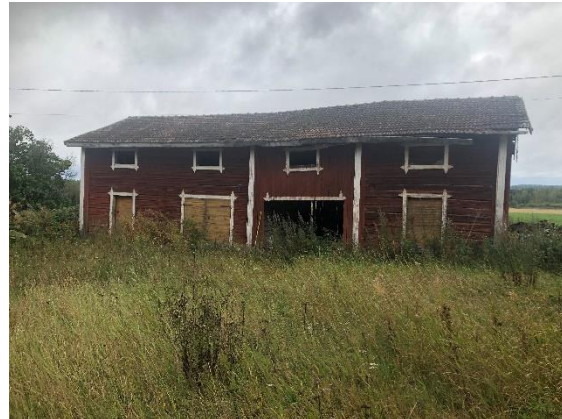
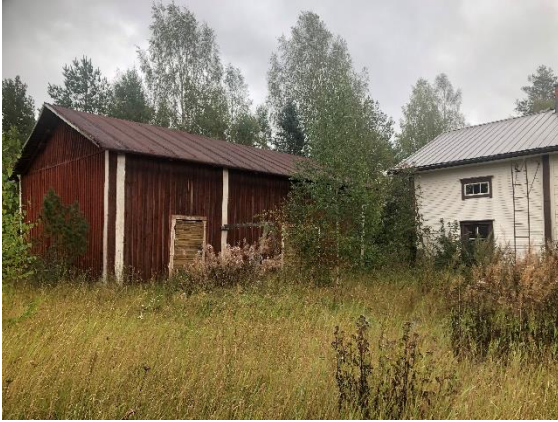
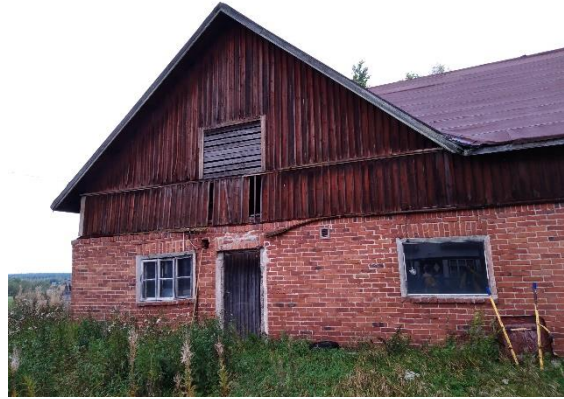
Ahon tila on autioitunut ja sen pihapiiri on kasvamassa umpeen. Näyttävä, 1½-kerroksinen päärakennus on kunnostettu vuonna 1979, ja sen pääjulkisivulle on lisätty koristeellinen kuistiosa, jossa on frontoni. Rakennuksen ikkunat ovat kuusiruutuiset, ja rakennuksen julkisivussa on valkoiseksi maalattu vaakaverhous. Satulakattolla on peltikate. Päärakennuksen lisäksi pihapiirissä on satulakattoinen, punainen hirsiaitta, jossa on tiilikate. Aitassa on pitkät nurkat, keltaiseksi maalatut luukut ja valkoiset nurkkalaudat sekä puitteet. Aittaa vastapäätä on punaiseksi maalattu, peiterimavuorattu piharakennus, jossa on huopapäälystetty satulakatto. Pihapiirikokonaisuuden täydentää satulakattoinen punatiilinavetta, joka on yläosastaan punaiseksi maalattu ja peiterimavuorattu. Ahon tila muodostaa selkeän rakennuskokonaisuuden, mutta on autioitumisensa myötä alkanut vähitellen rapistua. Paikallista rakentamisperinnettä edustavat piharakennukset kaipaisivat kunnostamista ja ylläpitoa, jotta niiden arvot säilyisivät jatkossakin.

Kuvissa: 3 Päärakennus ja pihapiiriä

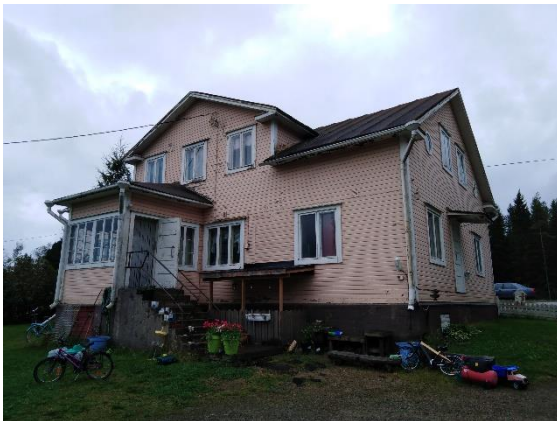
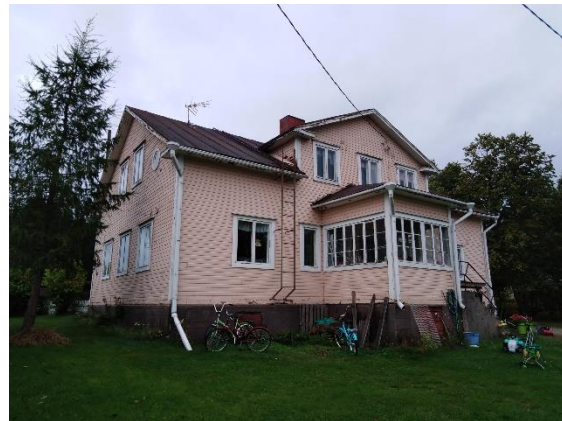
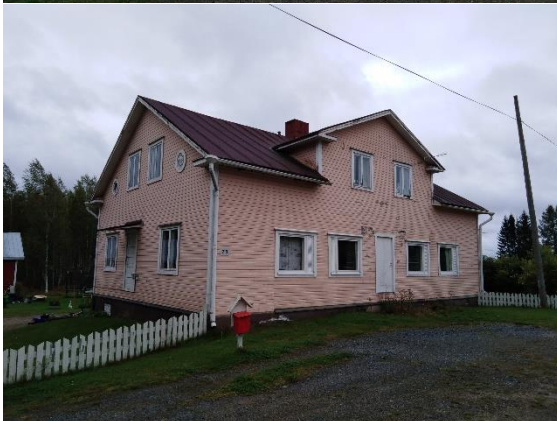
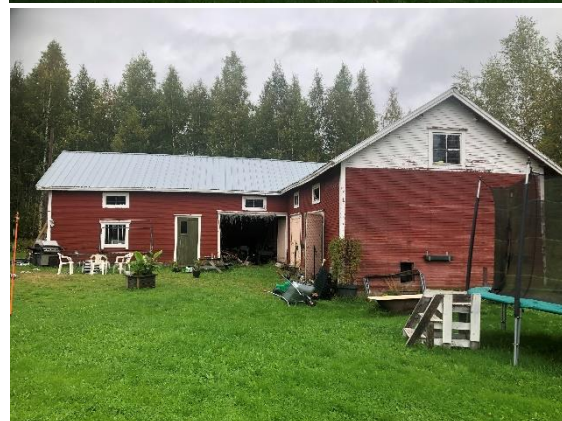
Jokivarrentien varrella sijaitseva vuonna 1938 rakennettu rakennus on ollut alun perin kauppa, ja kuulunut aiemmin viereiseen Rinteen tilaan. Nykyään rakennus on asuinkäytössä ja sitä on kunnostettu vastaamaan nykyisiä tarpeita, mutta kuitenkin esimerkiksi tienpuoleisessa julkisivussa on edelleen nähtävissä rakennuksen kauppahistoria. Rakennuksessa on huopapäällysteinen satulakatto, jonka molemmilla sivuilla on frontoni. Pihan puolella on neliömäinen kuistiosa. Rakennuksessa on vaaleaksi maalattu vaakaverhous ja päädyissä pyöröikkunat. Pihapiirin varistorakennus on myöhemmin rakennettu, vaakavuorattu ja punaiseksi maalattu L-mallinen rakennus. Piharakennuksessa on peltikatettu satulakatto.

Kuvissa: 4 Päärakennus ja piharakennus

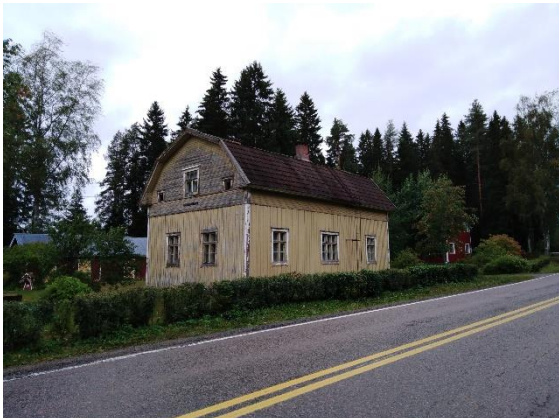
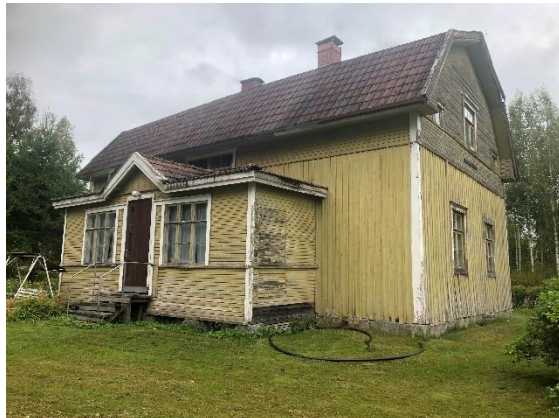
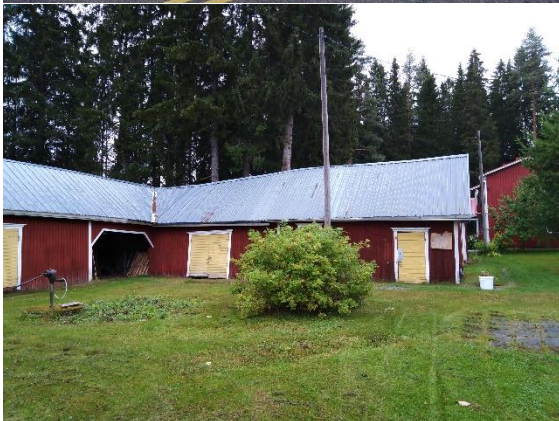
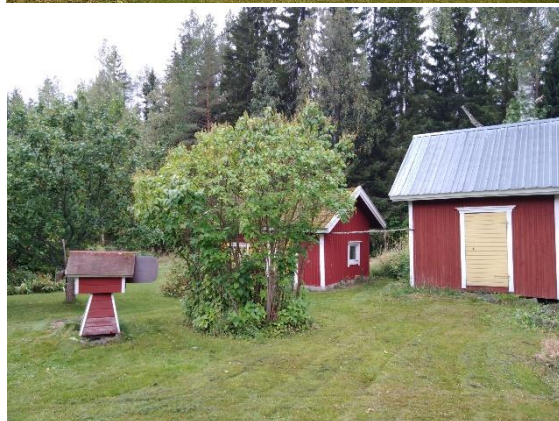
Jokivarrentien varrella entistä kauppaa vastapäätä oleva kohde on alueella harvinaisempi mansardikattoinen asuinrakennus. Puolitoistakerroksinen rakennus on vuodelta 1920 ja siinä on vaalean vihreäksi maalattu monisuuntainen verhous. Rakennuksen pihanpuoleisella julkisivulla on kuistiosa, jossa on koristeellinen frontoni. Rakennuksen ikkunat ovat kuusiruutuisia, ja mansardikatolla on tillikate. Pihapiirissä on asuinrakennuksen lisäksi L-mallinen peiterimavuorattu piharakennus, jossa on peltikatto. Piharakennus on maalattu punaiseksi, ja siinä on keltaiset luukut ja valkoiset nurkkalaudat sekä puitteet. Piharakennuksen vieressä on pieni punainen leikkimökki.

Kuvissa: 5 Ylhäällä päärakennus, alhaalla piharakennuksia

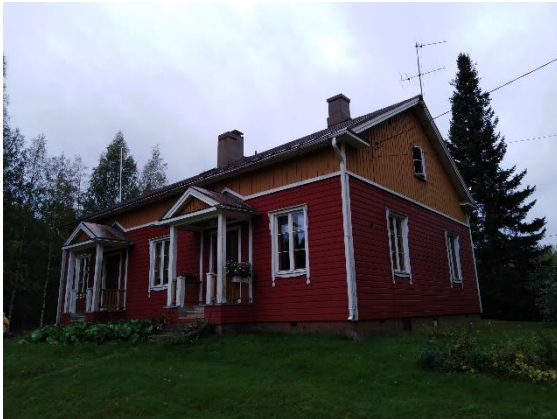
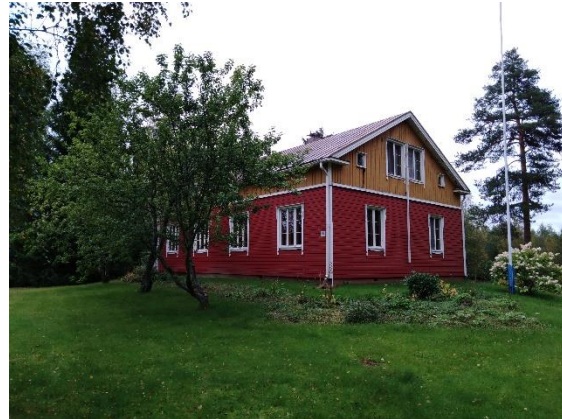
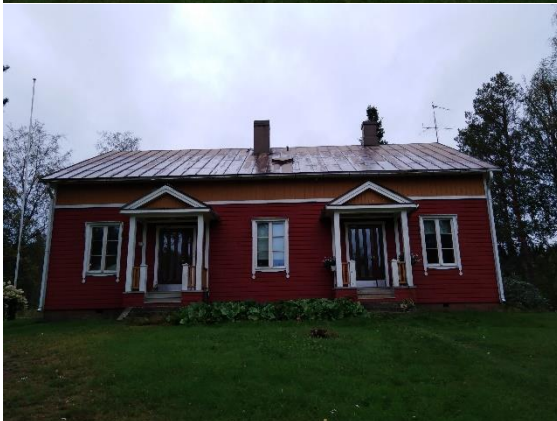
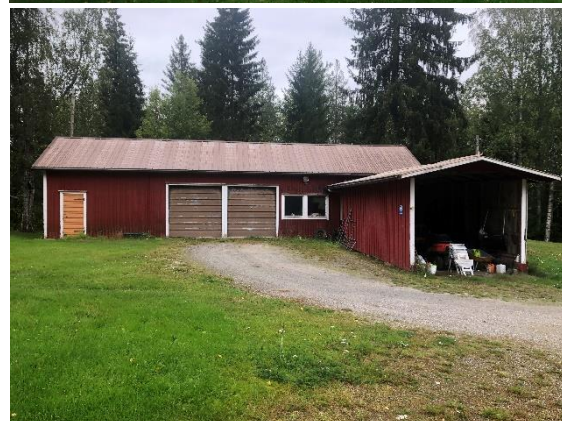
Jokivarrentie 166:n asuinrakennus on selvitysalueella harvinainen, voimakkaasti klassillistinen asuinrakennus. Sisäänkäyntien yläpuolella on pilarein tuetut päätykolmiot, jotka muodostavat rakennuksen sisäänkäyntikatokset. Satulakattoisessa rakennuksessa on punaiseksi maalattu peltikate, ja ikkunat ovat moniruutuisia. Värimaailmaltaan rakennus noudattaa paikallisia piirteitä, mutta 1½-kerroksisen rakennuksen pystyvuorattu yläosa on keltainen ja vaakaverhottu alaosa punainen, keltaisen värin yleensä ollessa vain piharakennusten luokkujen värinä. Pihapiirissä on myös satulakattoinen piharakennus, jossa on punaiseksi maalattu pystyverho.

Kuvissa: 6 Päärakennus ja piharakennus

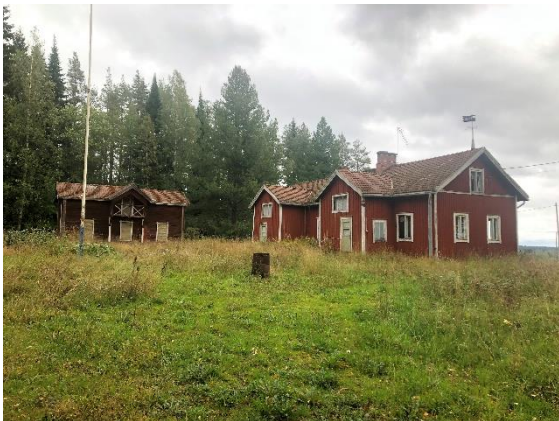
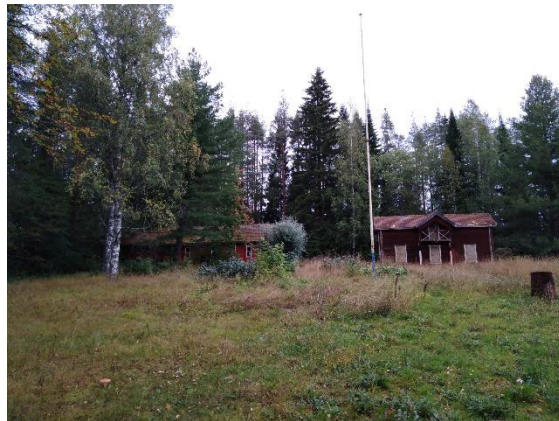
Alavudenjärven lounaispuolella sijaitseva vanha tilakeskus on autioitunut. Puolitoistakerroksinen, paritupapohjainen päärakennus on peiterimavuorattu ja maalattu punaiseksi. Satulakattoisella rakennuksella on tiilikate ja sen ikkunat ovat jaettu pystypuitteilla kahteen tai useampaan osaan. Asuinrakennuksen lisäksi pihapiirissä on harjakattoinen hirsilutti, jossa on pääjulkisivulla katettu sisäänkäynti ja parvekeosa. Lutti on punamullattu ja sen ovet ovat maalattu keltaiseksi. Rakennuksessa on myös punainen tiilikate. Lutin vieressä on niin ikään punainen, pystyvuorattu satulakattoinen piharakennus, jossa on tiilikate.

Kuvissa: 7 Pihapiiriä

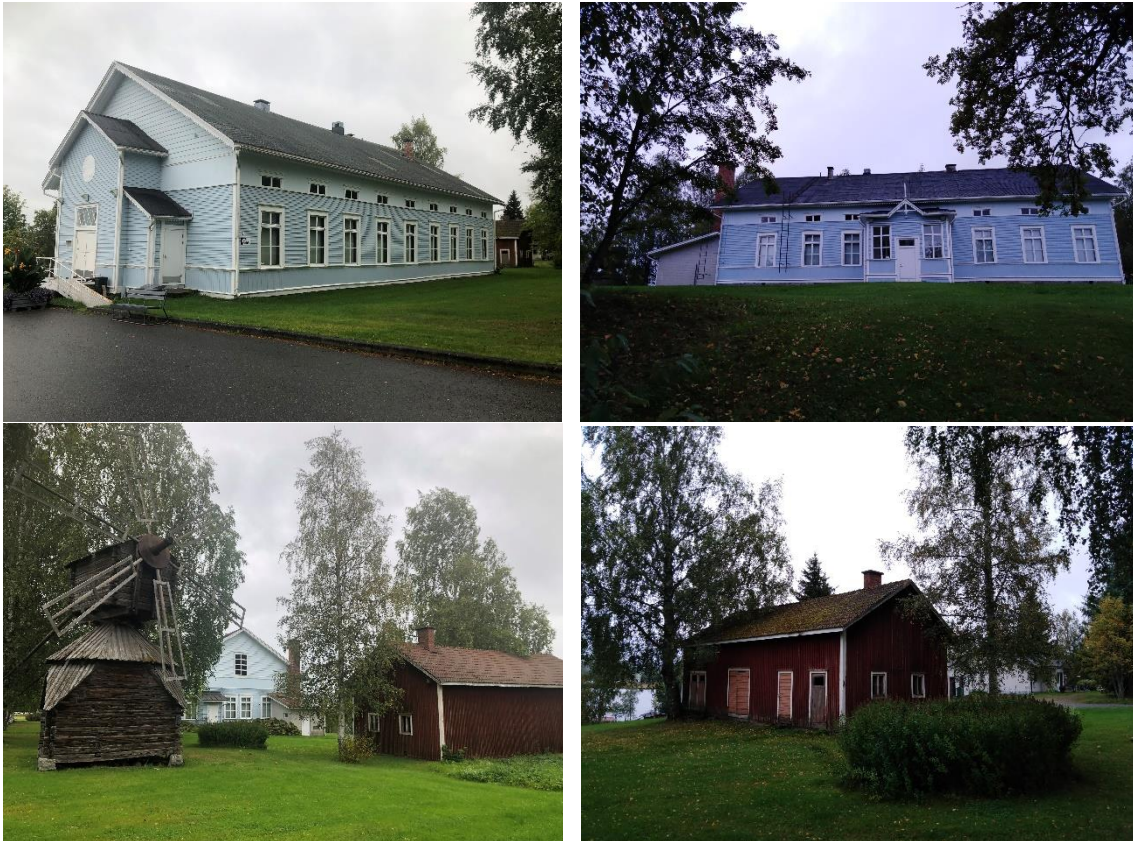
Harrin rakennus Alavudenjärven länsipuolella on ollut alun perin säästöpankki ja sen jälkeen seurakuntatalo. Vuonna 1990 rakennukseen avattiin taidegalleria, ja nykyään rakennus on kaupungin omistuksessa. Harrin 1½-kerroksinen rakennus on pitkänomainen, vaaleansinisiksi maalattu ja siinä on monisuuntainen julkisivuverho. Rakennuksen ikkunat ovat kuusiruutuiset ja sen yläosassa on haukkaikkunat. Toiseen pätyyn rakennusta on rakennettu pieni pulpettikattoinen lisäosa, jossa on tiilverho. Rakennuksen toisessa päädyssä puolestaan on satulakattoinen risaliittimainen sisäänkäyntiosa. Taidegalleriarakennuksen kanssa samassa pihapiirissä ovat sinne vuonna 1976 siirretty harakkamyly sekä satulakattoinen, punamullattu aitta. Aitan luukut ovat maalattu keltaisiksi ja se on katettu tiilillä.

Kuvissa: 8 Ylhäällä päärakennus, alhaalla vasemmalla tuulimylly sekä aitta ja oikealla aitta.

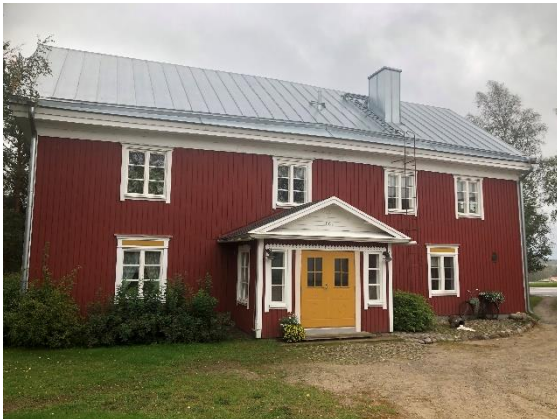
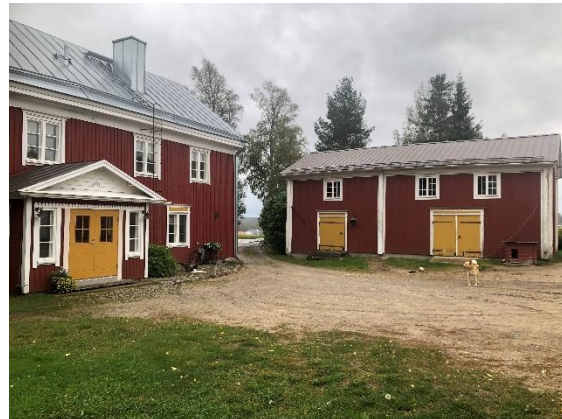
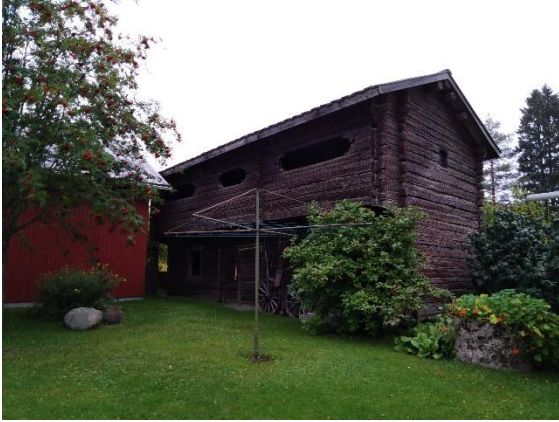
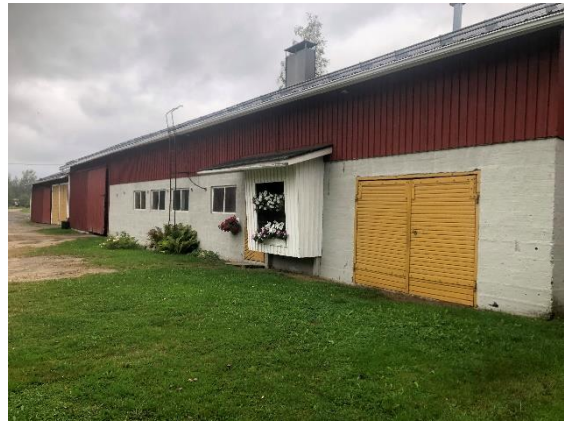
Alavudenjärven länsipuolella, Harria vastapäätä sijaitseva Mäki-Haanpää, eli aiemmin nimeltään Kahra, on Alavuden ensimmäisiä tiloja. Satulakattoinen päärakennus on kaksikerroksinen ja sen pihanpuoleisella julkisivulla on yksikerroksinen, satulakattoinen kuisti. Hirsirunkoinen rakennus on peiterimavuorattu ja maalattu punaiseksi. Kuusiruutuisten ikkunoiden puitteet sekä nurkkalaudat ovat valkoiset. Alakerran ikkunoissa on koristeelliset ikkunaprofiilit, joissa on keltaista tehosteväriä. Vuonna 1861 rakennetun rakennuksen katteena on pelti. Päärakennuksen vieressä on pieni punainen hirrestä tehty saunarakennus, jonka vieressä on harmaa ns. Topeliuksen lutti vuodelta 1797. Lutti on saanut nimityksensä paikallisessa kestkievarissa majailleen kansalliskirjailija Sakari Topeliuksen mukaan. Päreillä katettu satulakattoinen lutti on hyvin säilynyt, satulakattoinen ja pitkänurkkainen hirsirakennus. Luttia vastapäätä oleva aitta on kahteen osaan jaettu, punaiseksi maalattu ja peiterimavuorattu rakennus. Satulakattoinen aitta on vuodelta 1858 ja pitkänurkkaisen rakennuksen nurkkalaudat sekä moniruutuisten ikkunoiden puitteet ovat maalattu valkoisiksi, kun taas rakennuksen ovet ovat keltaiset. Aitan vieressä sijaitseva navetta on alaosastaan maalattu valkoiseksi ja yläosastaan punaiseksi maalattu sekä peiterimavuorattu. Pitkänomaisen rakennuksen toinen pää on kokonaan puurakenteinen ja toisesta päästä tiiltä. Mäki-Haanpään pihapiiri on historiallinen ja yhtenäinen kokonaisuus, joka on osa Härkösen maakunnallisesti arvokasta aluetta.

Kuvissa: 9 Ylhäällä vasemmalla päärakennus, oikealla päärakennus ja vilja-aitta. Alhaalla vasemmalla lutti ja oikealla navetta.

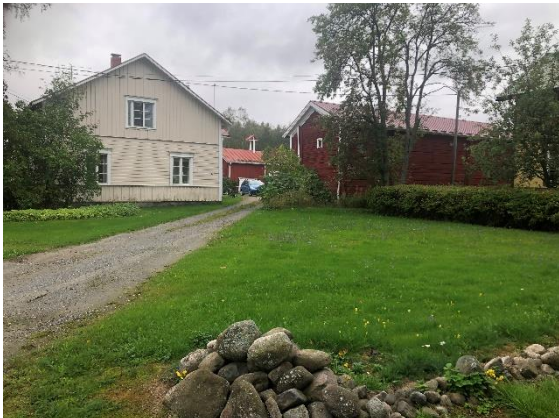
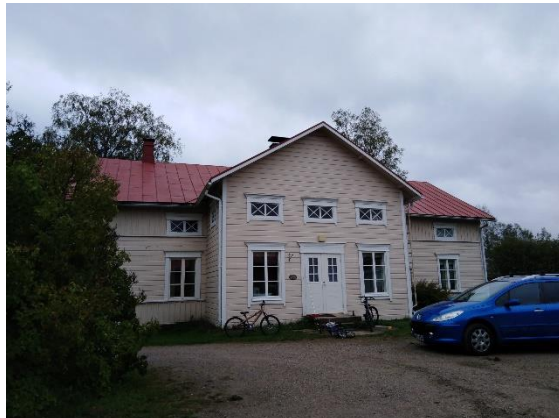
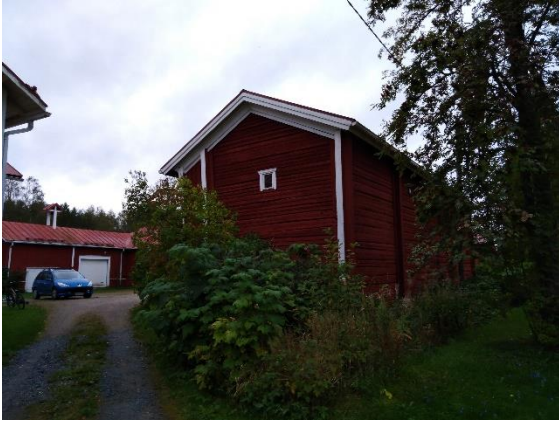
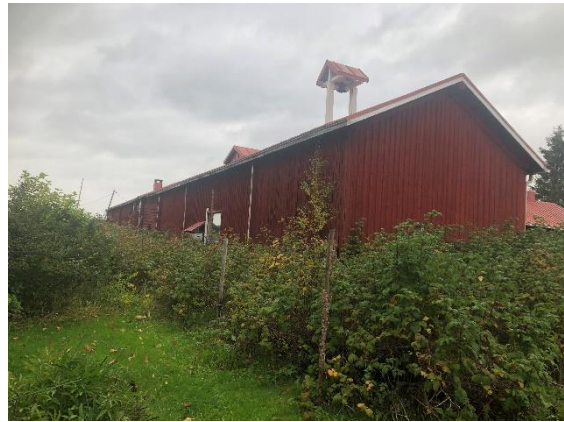
Keski-Härkölä on osa Härkösen kantatilaa, joka on aikanaan jaettu kolmeen osaan kolmen veljeksien kesken. Alavuden tori on aiemmin sijainnut näiden kolmen tilan keskelle jääneellä alueella. Keski-Härkölän päärakennus on siirretty 1900-luvun alulla Alavudenjärven rannasta nykyiselle paikalleen, ja sitä on remontoitu 1970-luvulla sekä 2000-luvun lopulla. Nykyilmeeltään 1½-kerroksinen päärakennus on satulakattoinen sekä vaaleaksi maalattu ja sen yläosassa ovat koristeelliset haukkaikkunat. Rakennuksessa on monisuuntainen laudoitus, kuusiruutuiset ikkunat sekä leveä poikkipääty. Rakennuksen remontoinnissa on pyritty säilyttämään sen alkuperäisiä piirteitä. Päärakennusta vastapäätä on vuonna 1988 valmistunut satulakattoinen L-mallinen varastorakennus, joka on maalattu punaiseksi. Pihapiirissä on myös muiden rakennusten tapaan punaisella pelillä katettu pitkänurkkainen hirsiaitta, joka on maalattu punaiseksi ja jaettu kahteen osaan. Keski-Härkölän tilan rakennukset muodostavat selkeän, suljetun pihapiirin ja ovat osa maakunnallisesti arvokasta kulttuurimaisemaa.

Kuvissa: 10 Ylhäällä vasemmalla pihapiiri, oikealla päärakennus. Alhaalla vasemmalla aitta ja oikealla piharakennus.

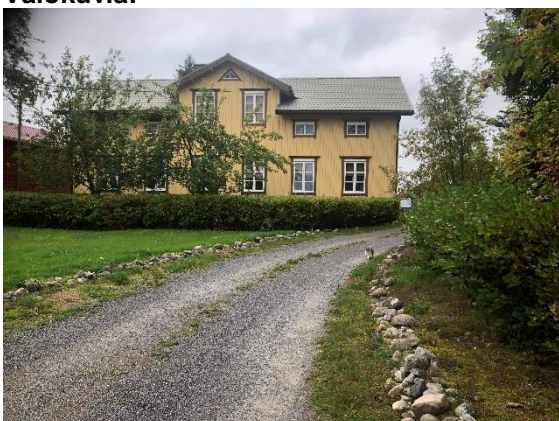
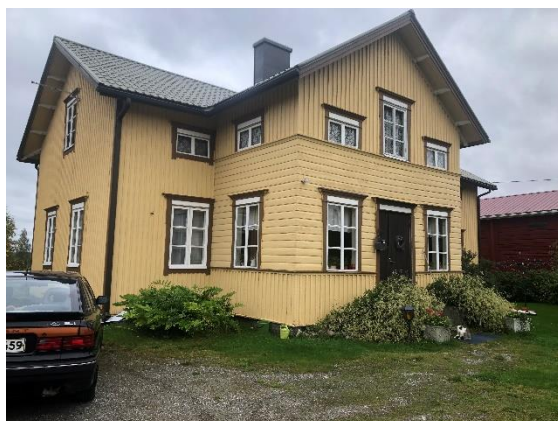
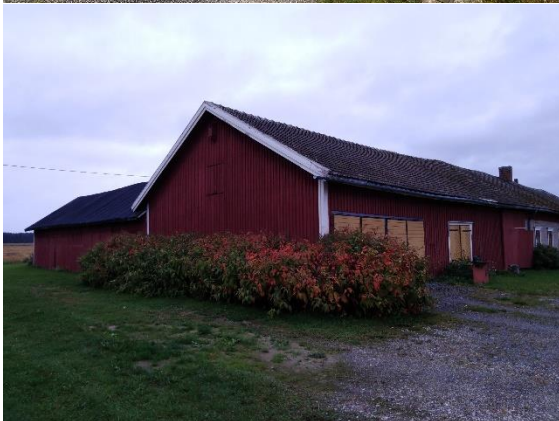
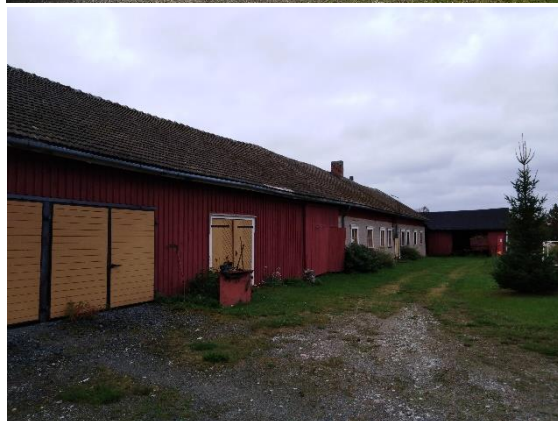
Isohärkölä on ollut ennen osa Härkösen kantatilaa ja on myös osa maakunnallisesti arvokasta aluetta. Tilan 1800-luvulta oleva päärakennus on satulakattoinen, kaksikerroksinen, T-mallinen talo, jonka tienpuoleisella julkisivulla on frontoni. Rakennuksen monisuuntainen julkisivuverhous on maalattu keltaiseksi, ja kuusiruutuisten ikkunoiden karmit sekä nurkkalaudat ovat maalattu ruskeiksi. Rakennuksen kate on tiilikuvioitua harmaata peltiä. Päärakennusta vastapäätä on pitkä navettarakennus, jonka toinen pääty on hirsirakenteinen ja toinen pääty sementtitiiltä. L-mallisessa rakennuksessa on satulakatto, joka on pääosin katettu tiilellä ja osittain myös huovalla. Puuosan peiterimalaudoitus on maalattu punaiseksi ja ovet ovat keltaiset.

Kuvissa: 11 Ylhäällä päärakennus, alhaalla navetta.

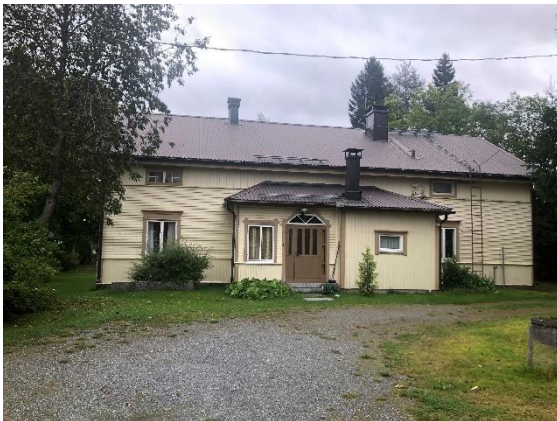
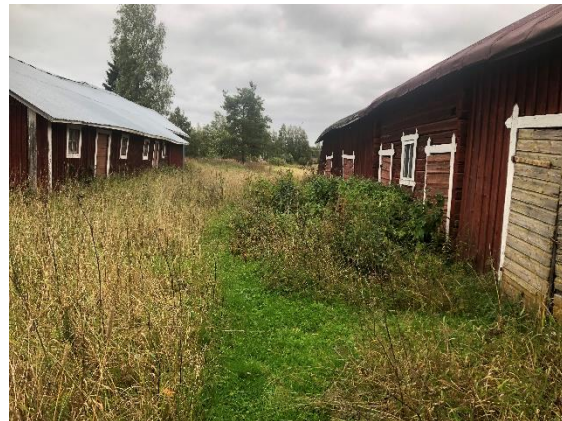
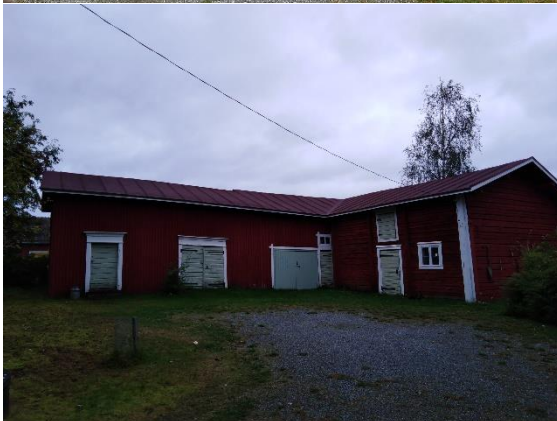
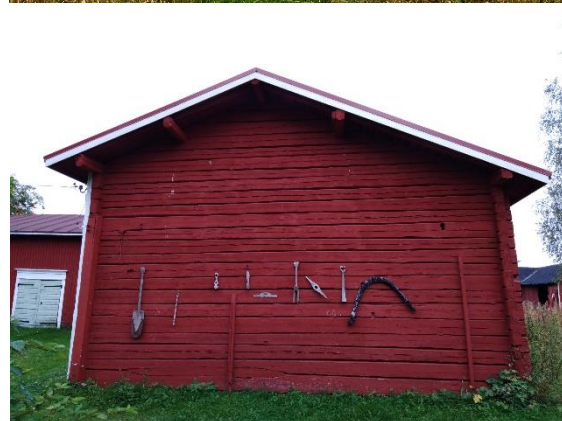
Härkösen tila on historiassaan palvellut kievarina, ja siinä on toimitut myös Alavuden ensimmäinen posti. Aikanaan tila on ollut logistisesti näihin toimintoihin sopivalla paikalla, sillä vanha tie kulki tilan läpi. Kohteen satulakattoisen päärakennuksen monisuuntainen julkisivuverhous on vaaleaksi maalattu. Puolitoistakerroksisen rakennuksen alaosan ikkunat on jaettu yhdellä pystyputteella ja yläosassa on haukkaikkunat. Talon etujulkisivulla on leveä kuisti. Tilan pihapiirissä on päärakennuksen lisäksi kaksi aittaa ja varastorakennus. Pitkänurkkaiset hirsiset piharakennukset ovat osittain peiterimavuorattuja, ja ne ovat punamullattuja. Toisessa aitassa on peltikatto ja toisessa huopakatto, mutta molemmat aitat ovat pitkänomaisia ja niiden luukut ovat maalattu keltaisiksi. L-mallisen varastorakennuksen luukut ovat vihreät ja rakennuksessa on peltikate. Härkösen tila on osa maakunnallisesti arvokasta aluetta.

Kuvissa: 12 Ylhäällä vasemmalla päärakennus, oikealla aittoja. Alhaalla varastorakennus.

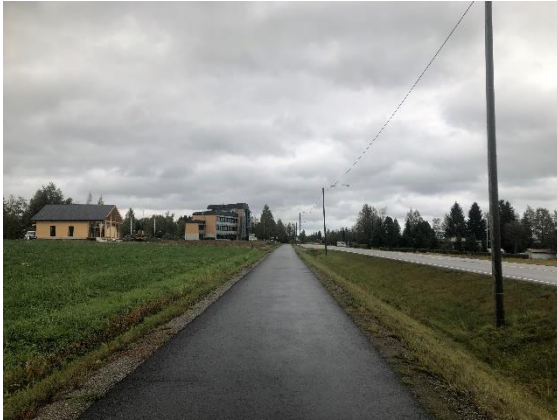
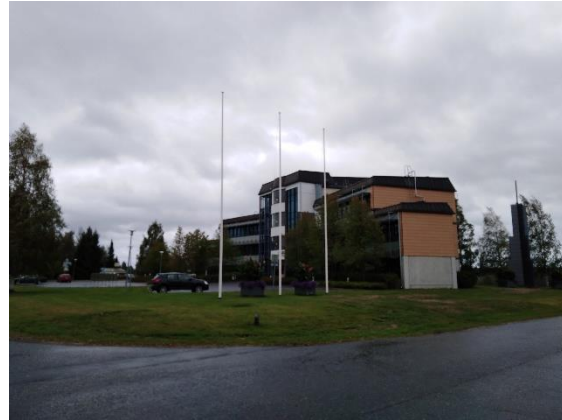
Vuonna 2006 valmistunut, Alavuden kaupungin omistama Fasadi on moderni ja julkisivultaan monipolvinen rakennus Alavudenjärven länsipuolella. Rakennus on ympäristössään selkeästi erottuva maisemallinen elementti, joka näkyy pitkänkin matkan päähän. Betonirunkoisen rakennuksen julkisivu on osittain valkoinen ja osittain keltaista paneelia. Julkisivua dominoivat suuret ikkunapinta-alat, ja rakennuksen katto on harmaata peltiä. Rakennus toimii toimistotiloina.

Kuvissa: 13 Rakennuksen julkisivuja

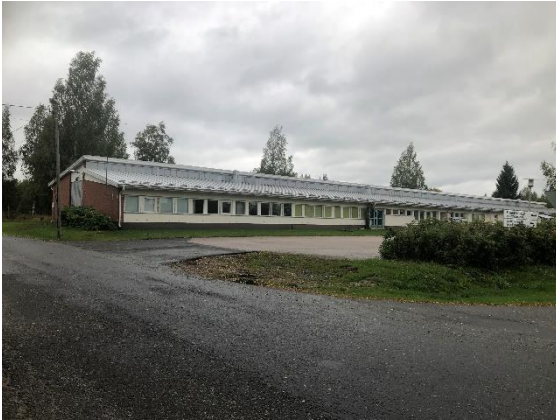
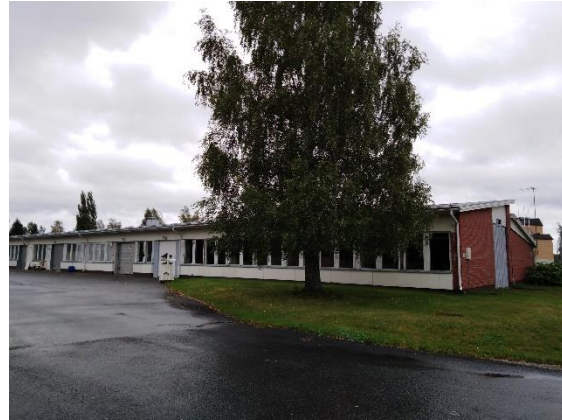
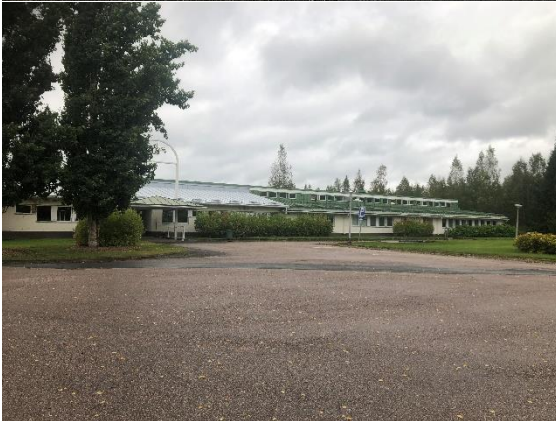
Elinkeinotalo sijaitsee Fasadin kanssa samassa pihapiirissä ja on 1980-luvun tyypillinen toimistorakennus. Matalan yksikerroksisen rakennuksen julkisivulinja on pitkänomainen ja hyvin erottuva, ja sitä rytmittävät nauhaikkunat. Tiilirakenteinen Elinkeinotalo on Alavudenjärven ympäristön harvoja moderneja julkisia rakennuskohteita. Rakennusta uhkaa kuitenkin mahdollisesti purkaminen sisäilmaongelmien vuoksi.

Kuvissa: 14 Rakennuksen julkisivuja

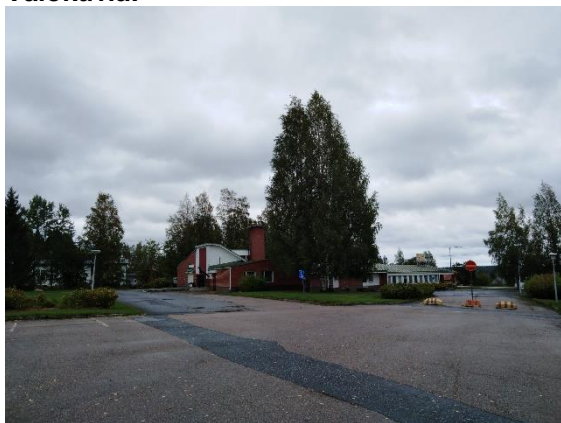
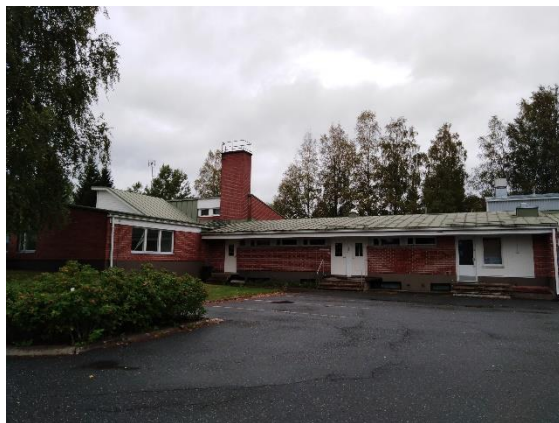
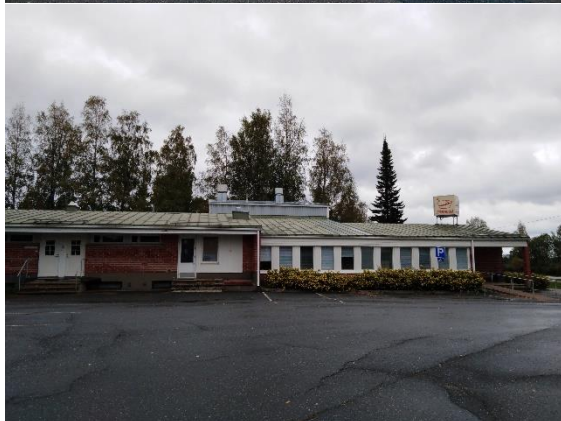
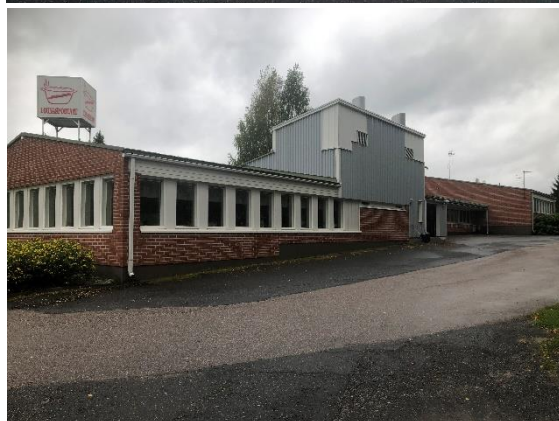
Fasadin ja Elinkeinotalon vieressä sijaitseva matala rakennus on tiilirakenteinen moderni rakennuskohde. Yksikerroksisen rakennuksen julkisivu on monipolvinen, ja sen ikkunat ovat pääjulkisivun puolella rytmitty selkeään linjaan. Pääväriltään rakennuksen julkisivu on punaista tiiltä, ja sen katto on vihreää peltiä. Elinkeinotalon ohella kohde on Alavudenjärven ympäristön harvoja moderneja julkisia rakennuskohteita, ja kohteessa toimii nykyään lounasravintola.

Kuvissa: 15 Rakennuksen julkisivuja
