ALAVUDEN KAUPUNKI

TÖYSÄN JÄRVEN MAISEMA- JA RAKENNETUN KULTTUURIYMPÄRISTÖN SELVITYS

31.10.2018

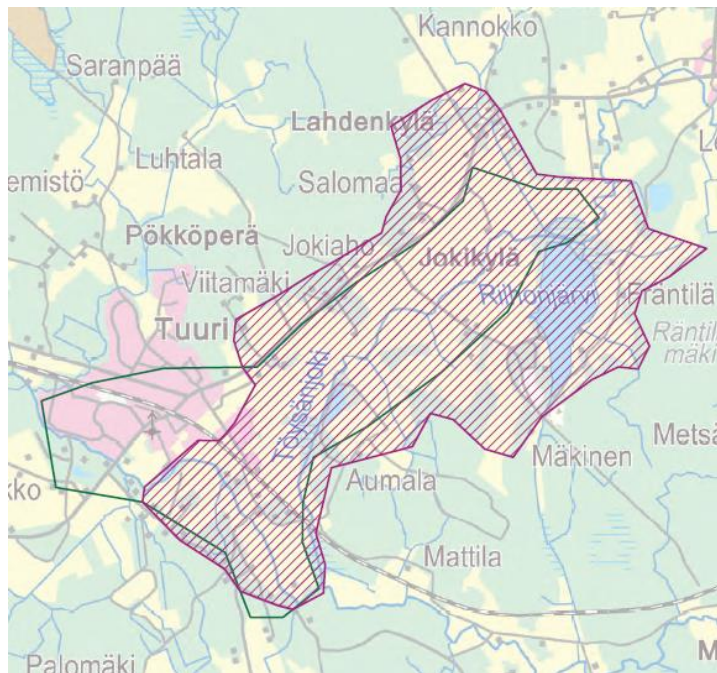
Kuva: 1 Ote Töysänjoen kulttuurimaisema-alueen rajausehdotuksesta (rasteroitu). Vihreällä aiempi, maakuntakaavan mukainen rajausta. (Maaseudun kulttuurimaisemat ja maisemanähtävyydet, päivitys- ja täydennysinventointi 2014).

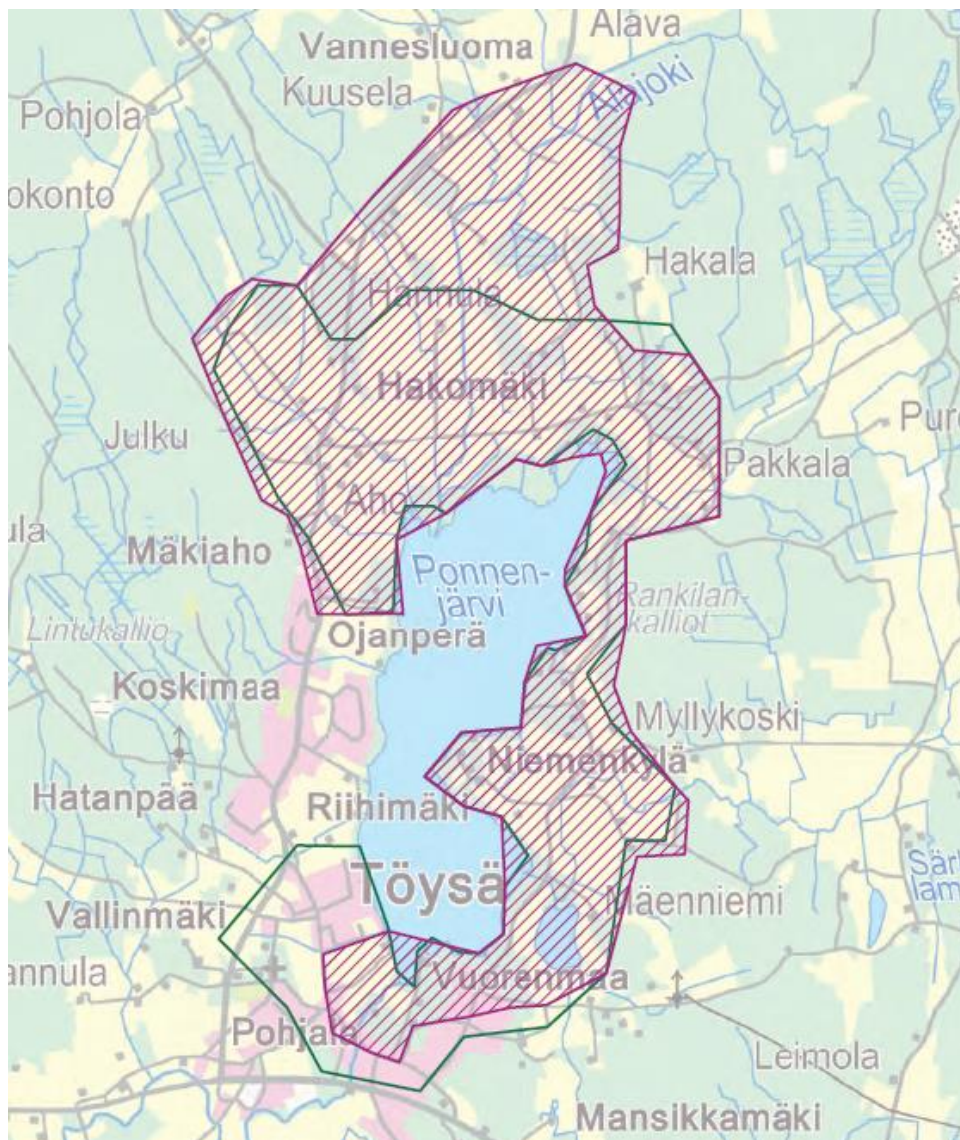
Kuva: 2 Ote Ponnenjärven maisema-alueen rajausehdotuksesta (rasteroitu) (Maaseudun kulttuurimaisemat ja maisemanähtävyydet, päivitys- ja täydennysinventointi 2014)

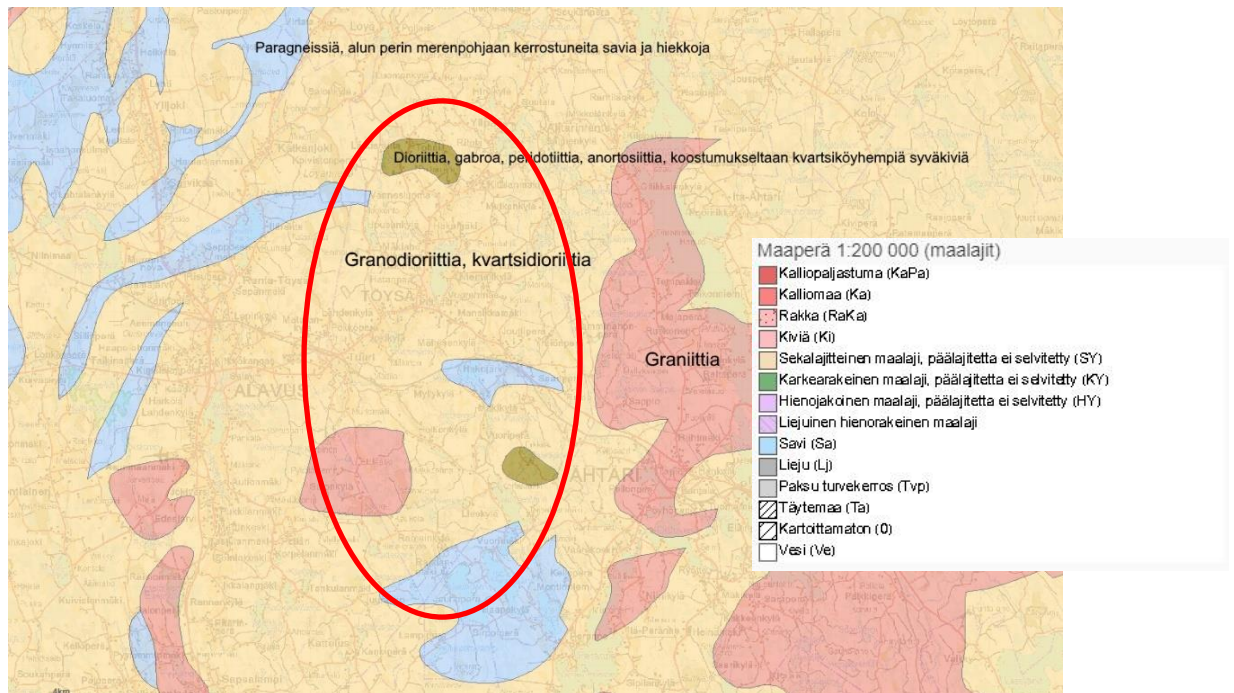
Kuva: 3 Ote kallioperäkartasta, alueen suurpiirteinen sijainti ympäröity. (Lähde GTK 08/2018, Maankamara).

Töysän kallioperässä on useita murtumalinjoja, jotka sijoittuvat jäätikön kulkusuunnan mukaisesti. Korkeuserot murtumalinjojen kohdilla voivat olla useita kymmeniä metrejä. Isompia murtumalinjoja on havaittavissa Vähä Vuorilammen ja Housunjärven itäpuolella sekä Iso Liesjärveltä ja Iso Vuorijärvelle. Myös useat selvitysalueen itäosan kapeista ja pitkulaisista järvistä sijoittuvat näihin murtumalinjoihin. (lähde GTK, maankamara)

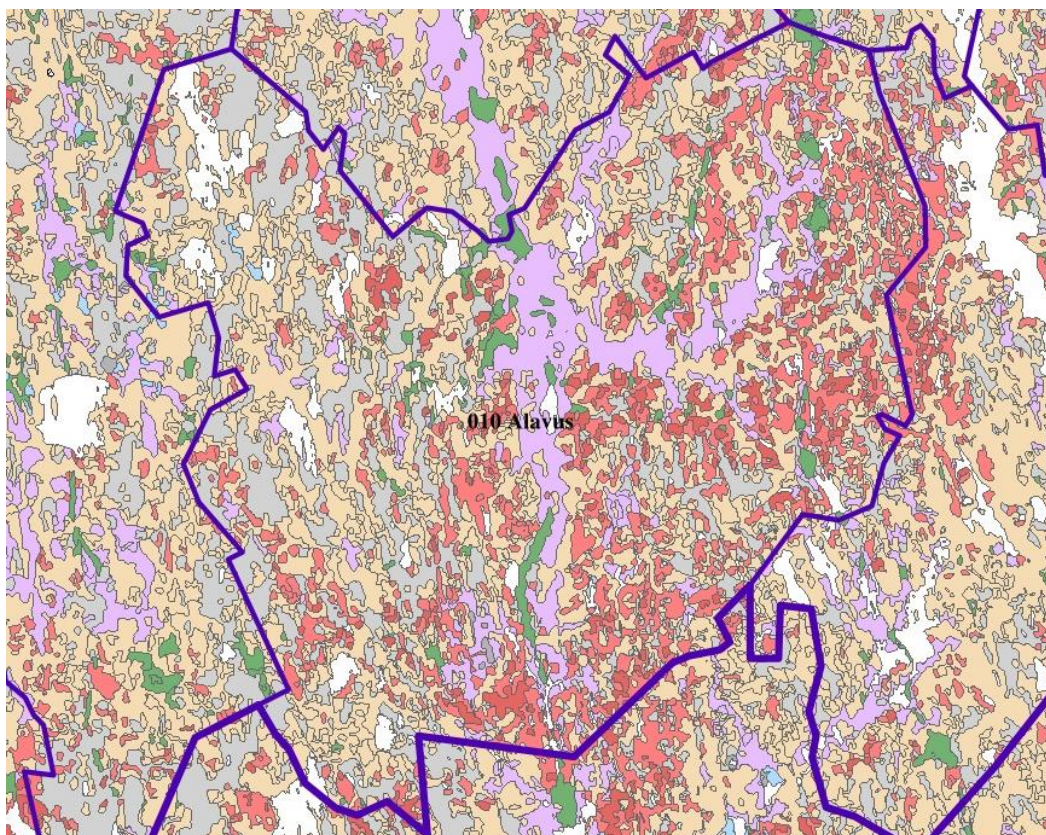
Kuva: 4 Ote maaperäkartasta. Lähde: paikkatietoikkuna 08/2018.

Selvitysalueen maaperä koostuu pääasiassa sora- ja hiekkamoreenista. Maaperän hienoin aines on kerääntynyt Töysänjoen ja Ponnenjärven ympäristöön laajoiksi hieta- ja hiesukentiksi. Selvitysalueen itäosan moreenialueita jaksottavat pohjois-eteläsuuntaiset kallioperän paljastumat sekä ruhjekotiin muodostuneet turvekerrostumat. Iso-Soukkajärven ja Iso-Liesjärven välillä on havaittavissa pohjois-eteläsuuntainen hiekkavaltainen harjumuodostelma. Myös selvitysalueen länsiosassa on edellistä pienempi pohjois-eteläsuuntainen harjumuodostelma.

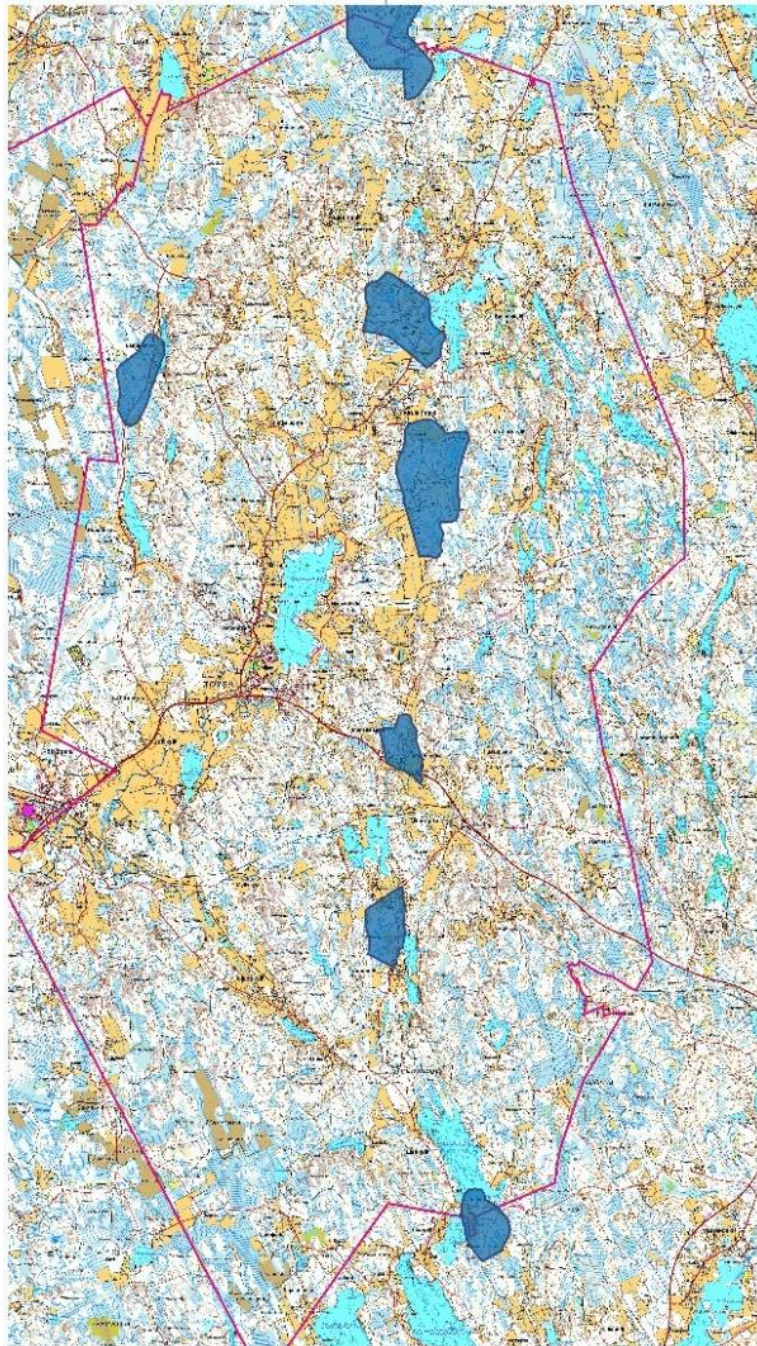
Kuva: 5 Ote alueen pohjavesialueista. Pohjakartta ©Maanmittauslaitos 06/2018 ja pohjavesitiedot Syke avoin aineisto.

- Kuivakangas, vedenhankintaa varten tärkeä pohjavesialue (osa-alue 1)
- Ukkokangas, vedenhankintaa varten tärkeä pohjavesialue (osa-alue 1)
- Läntisranta, vedenhankintaa varten soveltuva pohjavesialue (osa-alue 1)
- Valkealampi B, vedenhankintaa varten tärkeä pohjavesialue (osittain osa-alueella 1)
- Hakojärvi, vedenhankintaa varten soveltuva pohjavesialue (osa-alueilla 1 ja 2)
- Vuorijärvi A, vedenhankintaa varten soveltuva pohjavesialue (osa-alue 3)
- Vuorijärvi B, vedenhankintaa varten soveltuva pohjavesialue (osa-alue 3)
- Lieskangas, vedenhankintaa varten tärkeä pohjavesialue (osa-alue 3)
- Liesjärvi, vedenhankintaa varten soveltuva pohjavesialue (osa-alue 3)

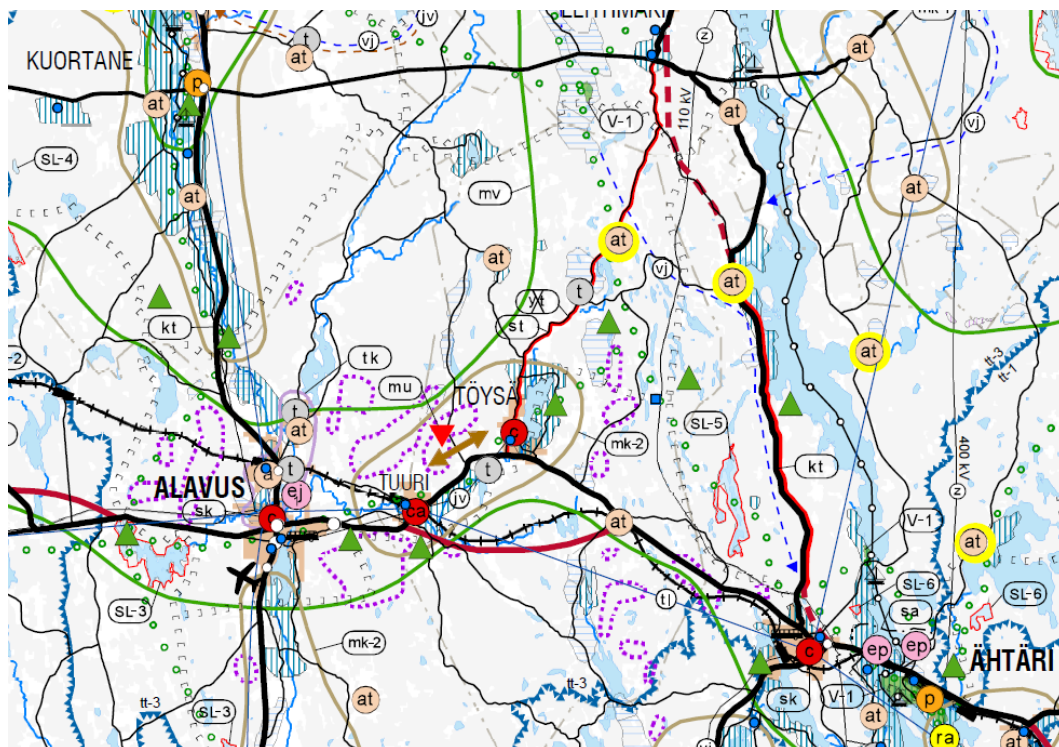
Kuva: 34 Ote vuoden 2005 maakuntakaavasta.

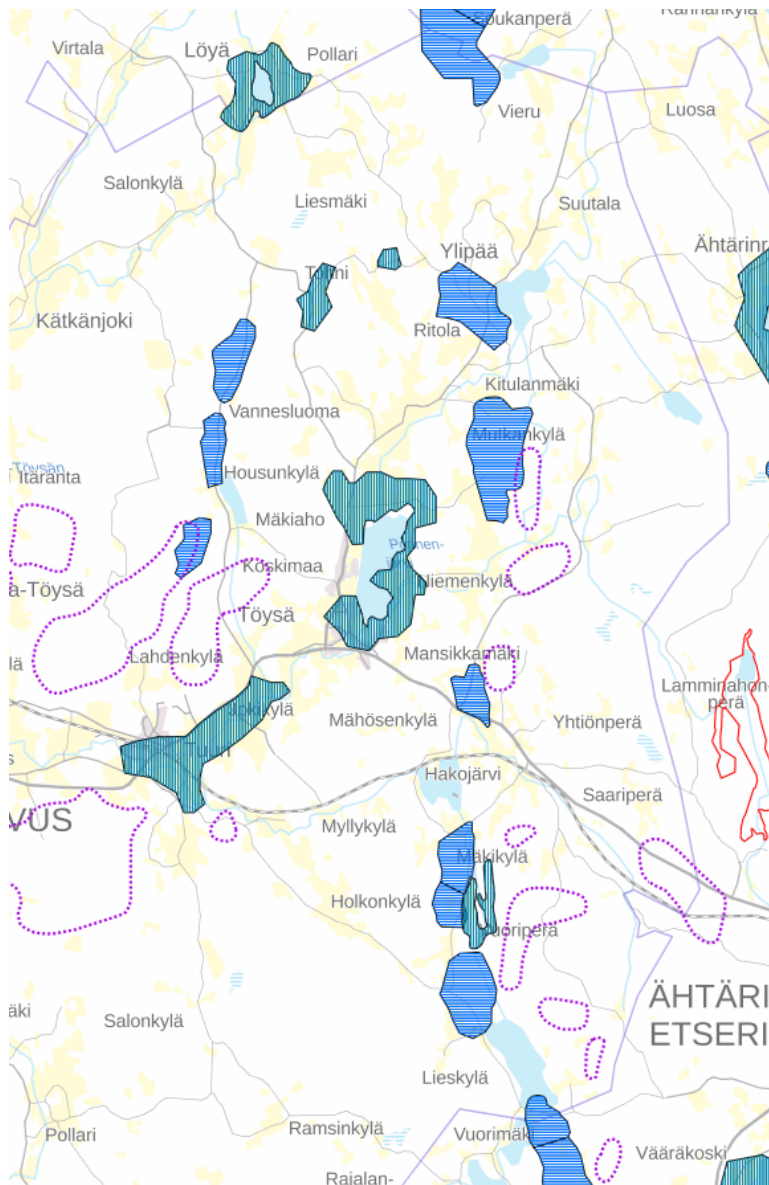
Kuva: 35 Voimassa olevan maakuntakaavan mukaiset kulttuuriympäristön tai maiseman vaalimisen kannalta merkittävät alueet turkoosilla pystyviivarasterilla, pohjavesialueet sinisellä vaakaviivarasterilla (ote Paikkatietoikkunasta 29.10.2018).

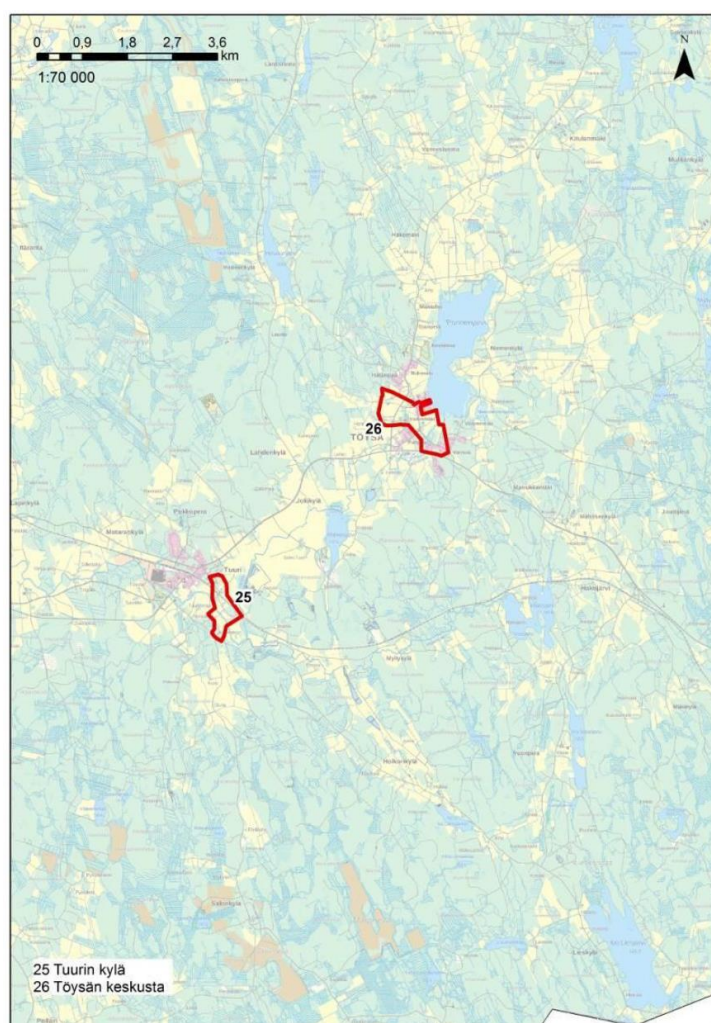
Kuva: 36 Maakunnallisesti arvokkaat rakennetun kulttuuriympäristön kohteet selvitysalueen läheisyydessä.

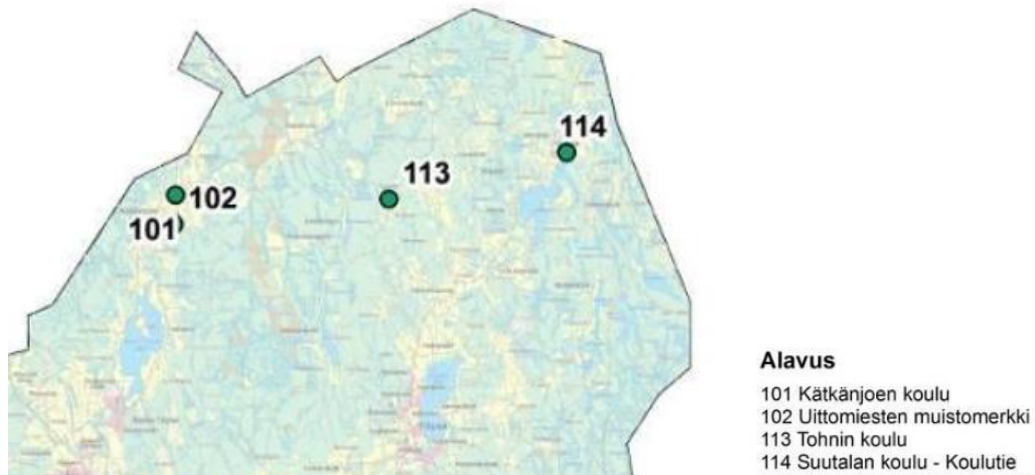
Kuva: 37 Maakunnallisesti arvokkaat rakennetun kulttuuriympäristön yksittäiskohteet selvitysalueen läheisyydessä.

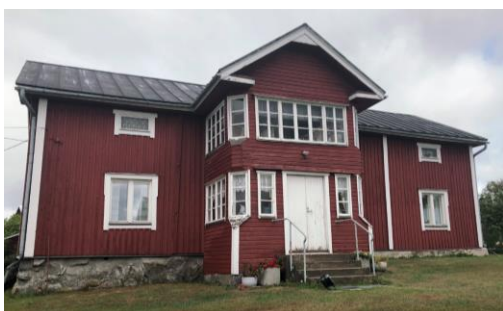
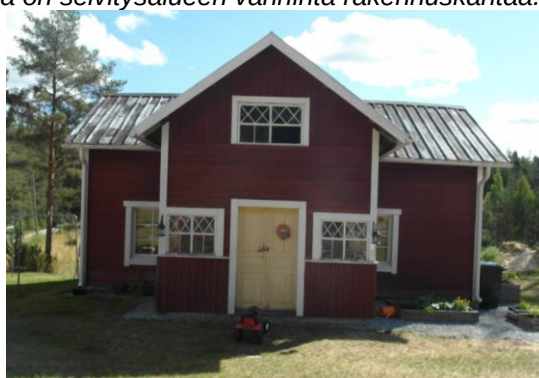
*Kuva: 39 Selvitysalueen vanhimmat päärakennukset ovat 1800-luvun puolivälistä. Vasemmalla Salmin päärakennus ja oikealla pienimittakaavainen vanha päärakennus Housunkyläntieltä. Molempiin on rakennettu myöhemmin korkeat näyttävät kuistit.*

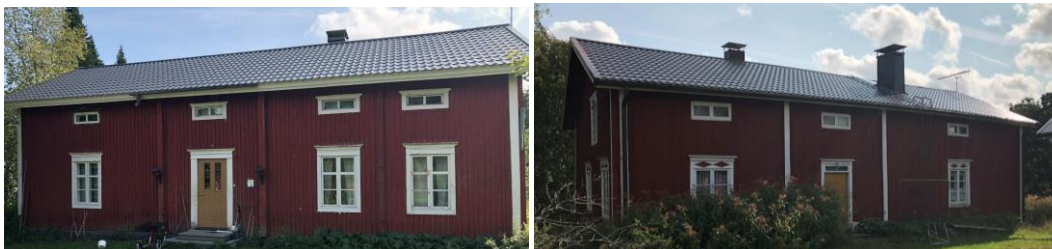
*Kuva: 41 Vasemmalla Mäkitalon ja oikealla Ranta-Akkalan päärakennus vuodelta 1920. Molempiin käydään sisään suoraan eteiseen, eikä rakennuksessa ole kuistia.*

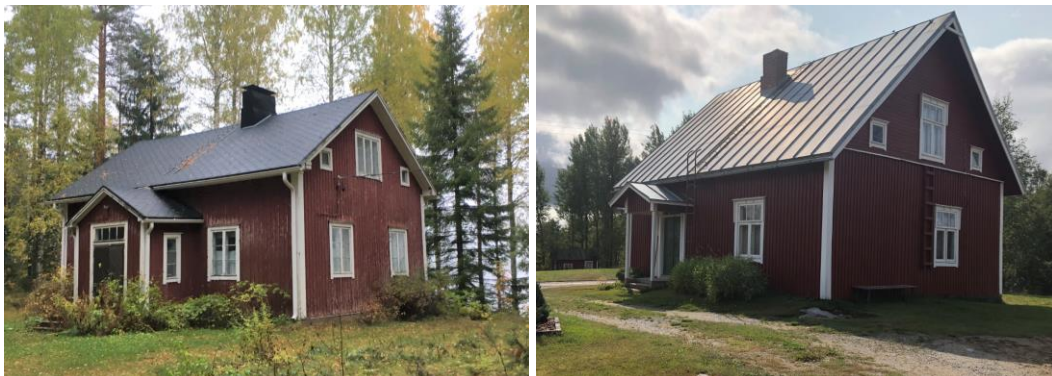
Kuva: 42 Vasemmalla Mäkiranta vuodelta 1936 ja oikealla Iso-Aho vuodelta 1938. 1930-luvun ullakollinen 1-kerroksinen päärakennus alkoi muodoltaan muistuttaa jälleenrakennuskauden noppamaisia asuintaloja, mutta oli kuitenkin vielä hirsirakenteinen.

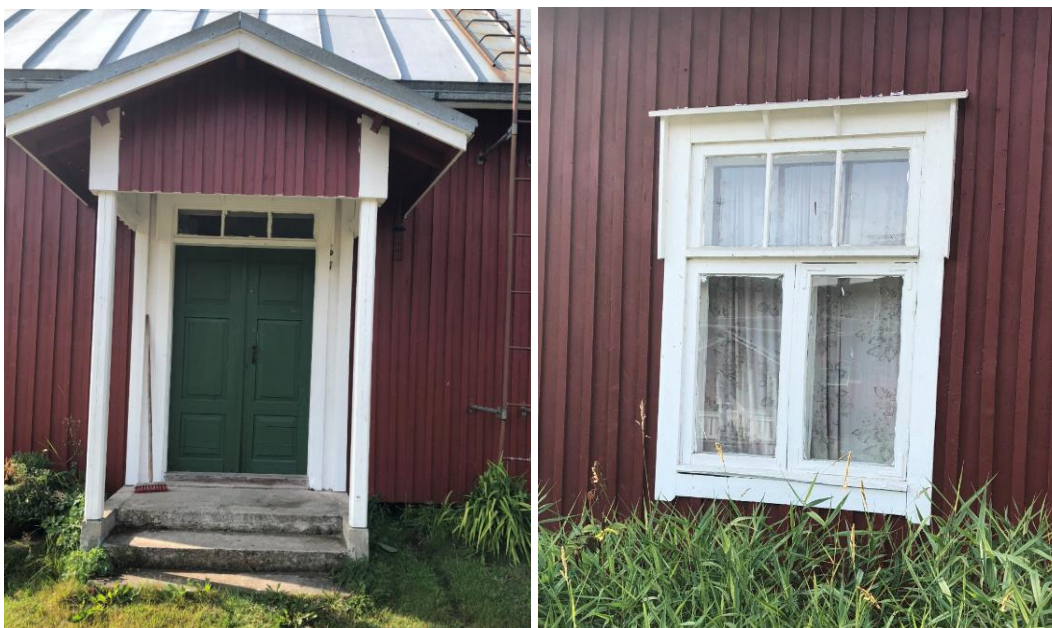
Kuva: 43 Iso-Ahon päärakennuksen yksityiskohtia: ovi yläikkunoihin, avo-kuisti ja T-mallinen ikkuna, jonka yläruutu on jaettu kolmeen pienempään ruutuun.

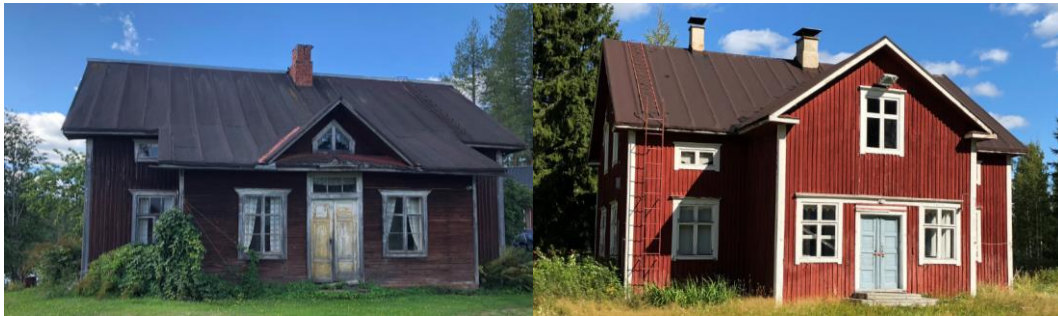
*Kuva: 44 Selvitysalueella on myös harvinaista sodan aikaista rakennuskantaa: vasemmalla Hirvelän päärakennus vuodelta 1941, oikealla Järvisalon päärakennus vuodelta 1942.*

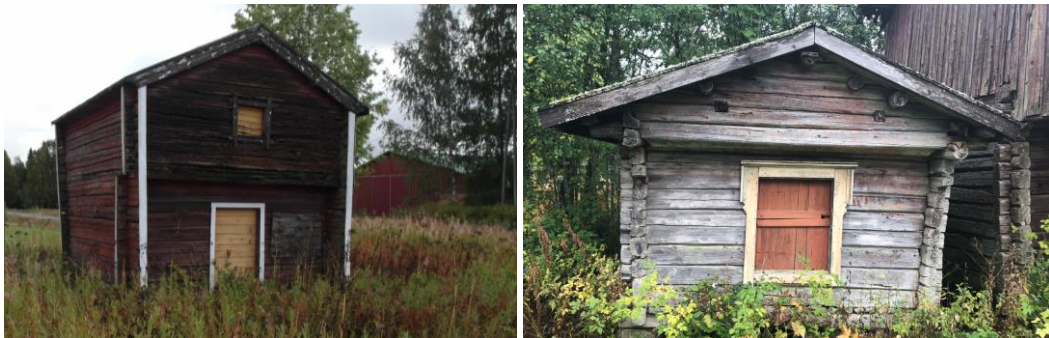
*Kuva: 45 Vasemmalla otsallinen pikkuaitta Niemikyläntieltä. Oikealla Joensuuun pihapiiriin pikkuaitta 1700-luvulta.*

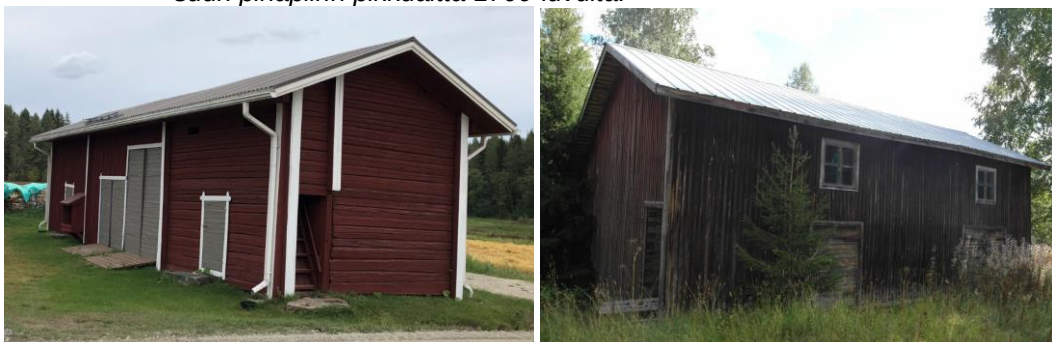
*Kuva: 46 Lamminmäen tilan ja Housunmäentillä sijaitsevaan luhtiaittaan on käynti päädyistä.*

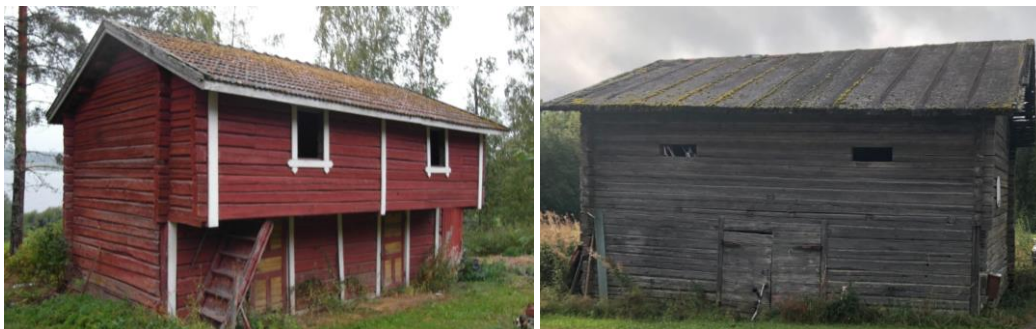
*Kuva: 47 Rankilan luhtiaitta on kahden huoneen levyinen ulokkeellinen hirsiaitta. Solaan on kulku tikapuita myöten. Oikealla Akonniemen luhtiaitta on harmaantunut hirsipinnalla oleva kaksitasoinen rakennus. Rakennuksessa on pitkät nurkat. Kulku julkisivultaan suljettuun solaan on rakennuksen päädyistä.*

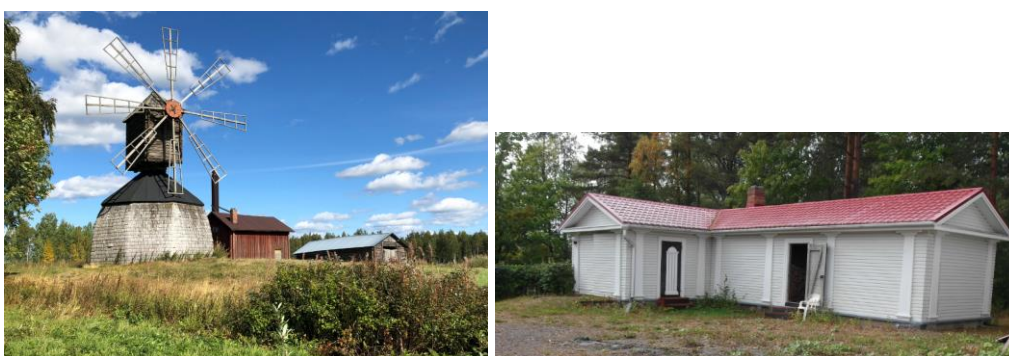
*Kuva: 49 Harvinaisia piharakennuksia edustavat Orasmaan harakkamyly ja Villa Mannerin L-malliset piharakennukset.*

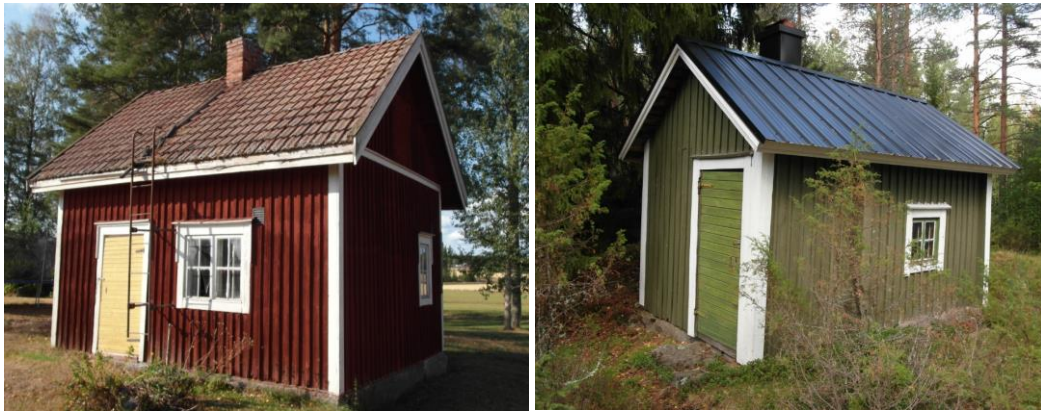
*Kuva: 50 Vasemmalla Fräntilän sauna ja oikealla sauna Toopakantieltä. Saunat ovat sijainneet perinteisesti pihan reunalla. Rantasaunat ovat yleistyneet vasta myöhempinä vuosikymmeninä.*

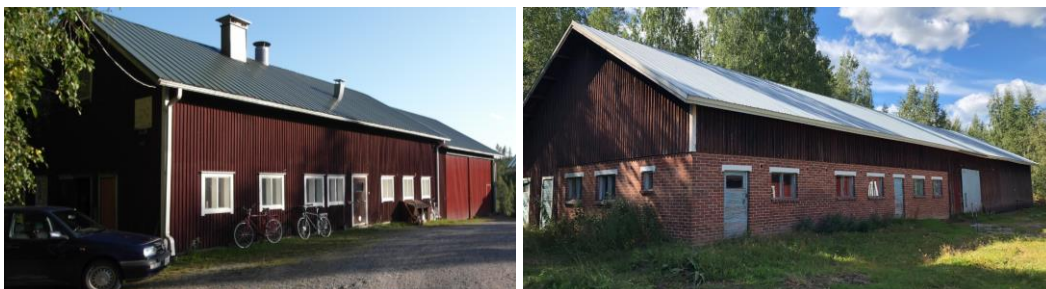
Kuva: 51 Vasemmalla pelkistetty puuverhottu navetta Holkonkyläntieltä ja oikealla Pyylammin tiileä ja puupintaa yhdistävä navetta Hirvilammen rannan läheisyydestä.

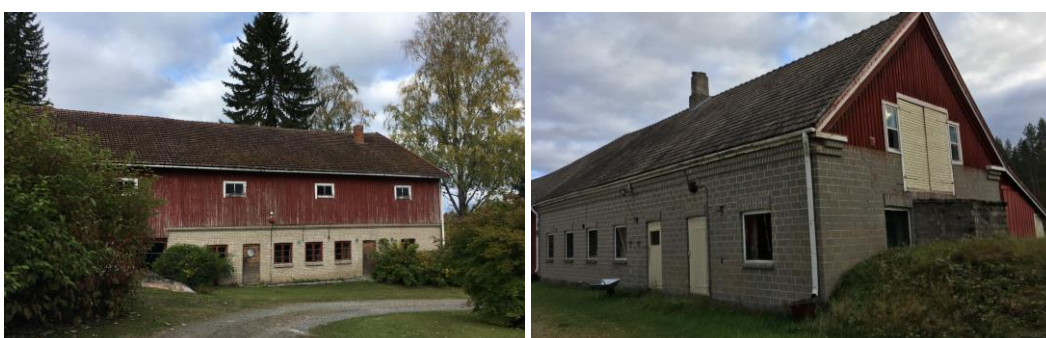
Kuva: 52 Vasemmalla Mäki-Mutkan navetassa on yhdistetty sementtitiiliä ja puuverhous. Oikealla Pesolan näyttävä navetta.
