ALAVUDEN KAUPUNKI

TÖYSÄN JÄRVEN MAISEMA- JA RAKENNETUN KULTTUURIYMPÄRISTÖN SELVITYS

14.09.2021

**SWECO INFRA & RAIL OY**  
**TAMPERE**

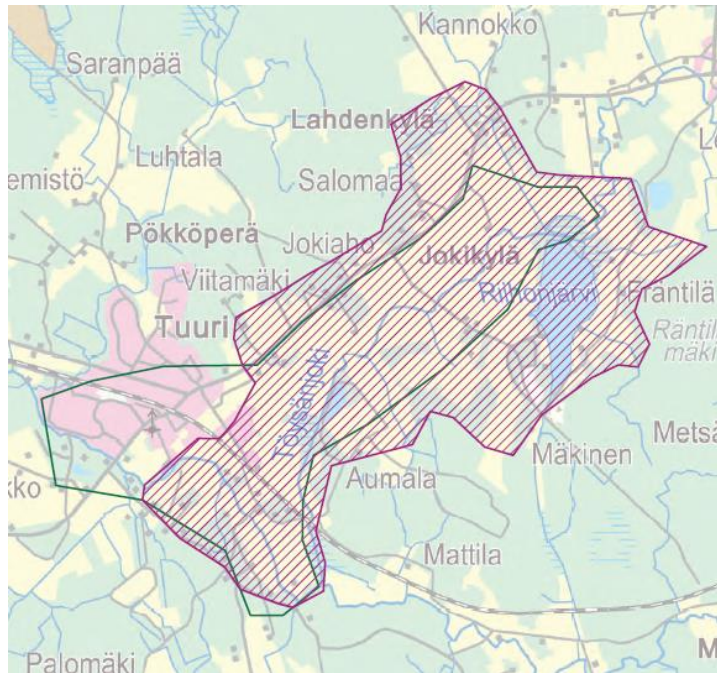
Kuva: 4 Ote Töysänjoen kulttuurimaisema-alueen rajausehdotuksesta (rasteroitu). Vihreällä aiempi, maakuntakaavan mukainen raja. (Maaseudun kulttuurimaisemat ja maisemanähtävyydet, päivitys- ja täydennysinventointi 2014).

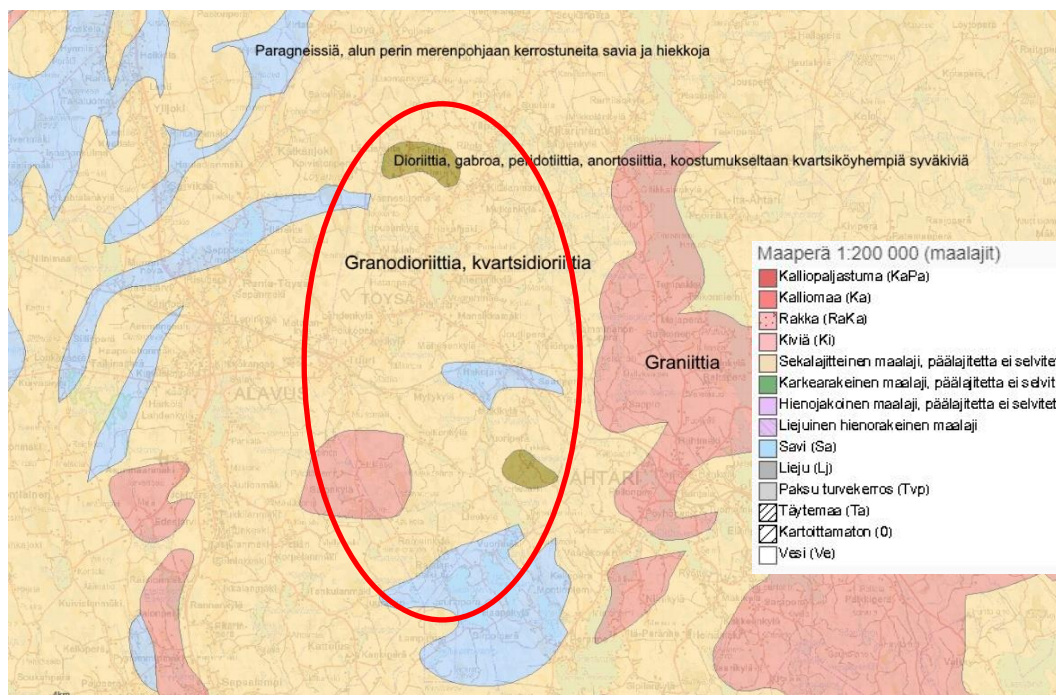
Kuva: 6 Ote kallioperäkartasta, alueen suurpiirteinen sijainti ympyröity. (Lähde GTK 08/2018, Maankamara).

Alueen kallioperä koostuu pääasiassa syväkivilajeista, kuten granodioriitista ja graniitista, jotka ovat happamia ja vähäravinteisia. Samoin alueella tavataan vähäravinteisiin kivilajeihin lukeutuvaa dioriittia. Hakojärven ympäristön kallioperä on sedimenteistä syntynyttä paragneissia. Kallioperän happamat syväkivilajit ovat vaikuttaneet kasvillisuuden karuuteen. Töysän kallioperässä on useita murtumalinjoja, jotka sijoittuvat jäätikön kulkusuunnan mukaisesti. Korkeuserot murtumalinjojen kohdilla voivat olla useita kymmeniä metrejä. Isompia murtumalinjoja on havaittavissa Vähä Vuorilammen ja Housunjärven itäpuolella sekä Iso Liesjärveltä ja Iso Vuorijärvelle. Myös useat selvitysalueen itäosan kapeista ja pitkulaisista järvistä sijoittuvat näihin murtumalinjoihin. (lähde GTK, maankamara)

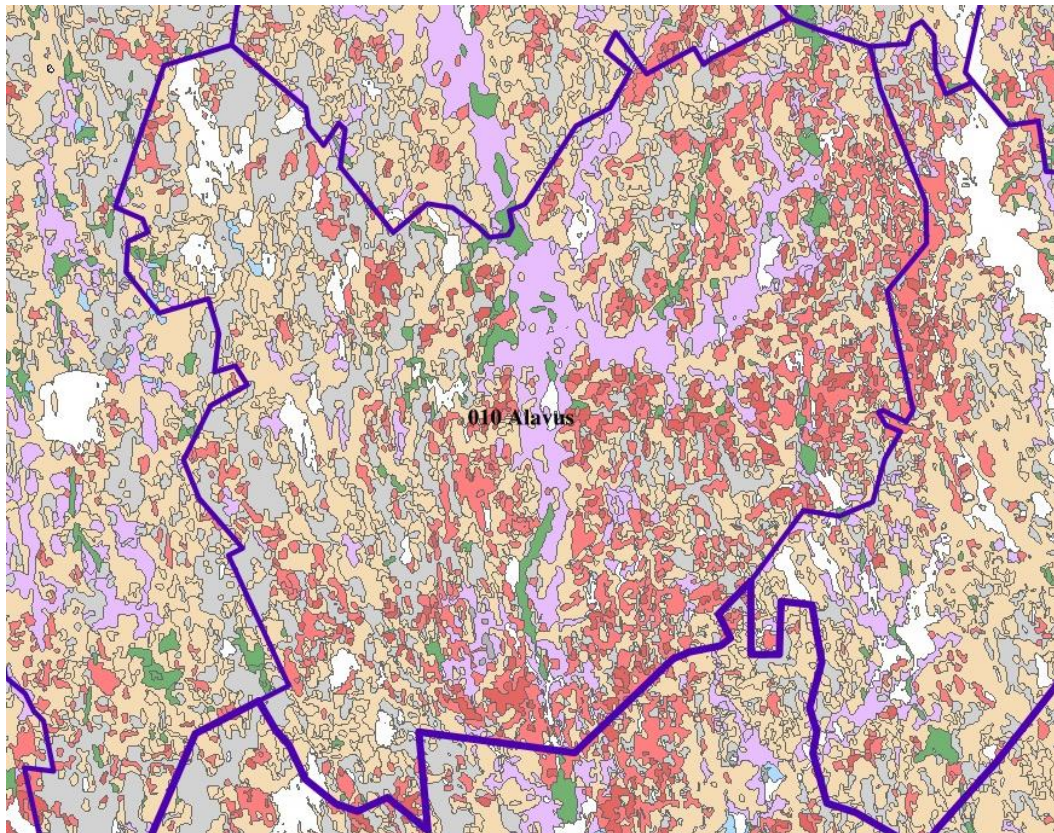
Kuva: 7 Ote maaperäkartasta. Lähde: paikkatietoikkuna 08/2018.

Selvitysalueen maaperä koostuu pääasiassa sora- ja hiekkamoreenista. Maaperän hienoin aines on kerääntynyt Toivakojen ja Pönnönjärven ympäristöön laajoiksi hieta- ja hiesukentiksi. Selvitysalueen itäosan moreenialueita jaksottavat pohjois-eteläsuuntaiset kallioperän paljastumat sekä ruuhkotiin muodostuneet turvekerrostumat. Iso-Soukkajärven ja Iso-Liesjärven välillä on havaittavissa pohjois-eteläsuuntainen hiekkavaltainen harjumuodostelma. Myös selvitysalueen länsiosassa on edellistä pienempi pohjois-eteläsuuntainen harjumuodostelma.

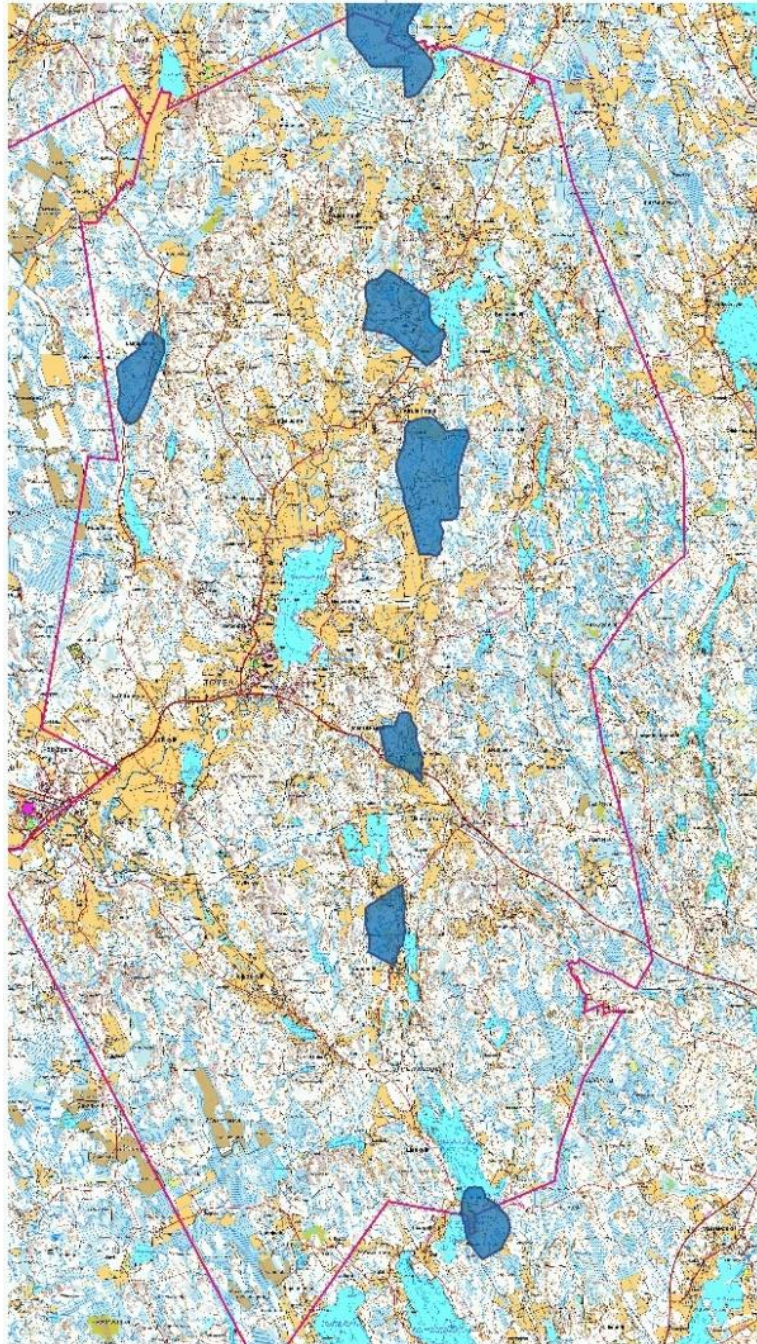
*Kuva: 8 Ote alueen pohjavesialueista. Pohjakartta ©Maanmittauslaitos 06/2018 ja pohjavesitiedot Syke avoin aineisto.*

- Kuivakangas, vedenhankintaa varten tärkeä pohjavesialue (osa-alue 1)
- Ukkokangas, vedenhankintaa varten tärkeä pohjavesialue (osa-alue 1)
- Läntisranta, vedenhankintaa varten soveltuva pohjavesialue (osa-alue 1)
- Valkealampi B, vedenhankintaa varten tärkeä pohjavesialue (osittain osa-alueella 1)
- Hakojärvi, vedenhankintaa varten soveltuva pohjavesialue (osa-alueilla 1 ja 2)
- Vuorijärvi A, vedenhankintaa varten soveltuva pohjavesialue (osa-alue 3)
- Vuorijärvi B, vedenhankintaa varten soveltuva pohjavesialue (osa-alue 3)
- Lieskangas, vedenhankintaa varten tärkeä pohjavesialue (osa-alue 3)
- Liesjärvi, vedenhankintaa varten soveltuva pohjavesialue (osa-alue 3)

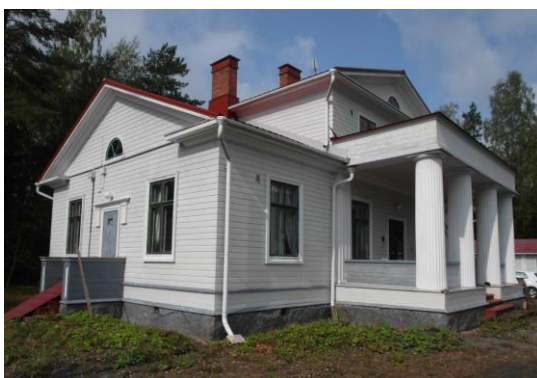
Kuva: 36 Villa Manner kuvattuna maastokäynnin yhteydessä kesällä 2018.

*Pihaan johtavan tulotien "porttihuoneena" on temppelimäinen paviljonki eli huvimaja. Sen järvenpuoleisella sivulla on neljä pylvästä ja listoituksella korostettu päätykolmio. Puutarha portaineen, hiekkakäytävineen ja istutuksineen ulottuu terassimaisesti porrastettuna rantaan saakka."*

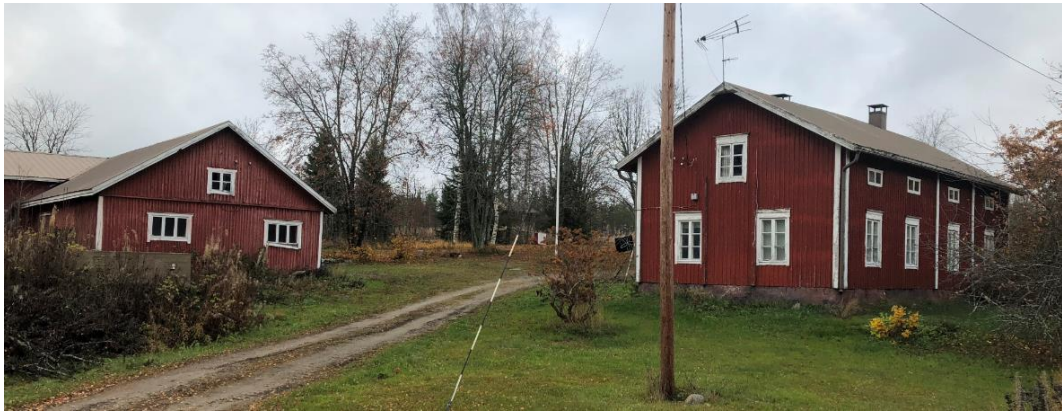
*Kuva: 41 Akkalan pihapiirissä on selvitysalueen vanhinta rakennuskantaa.*

Talonpoikaisajan päärakennukset selvitysalueella ovat hirsirakenteisia, julkisivupinnaltaan pääosin pystyrimalaudoitettuja ja punamullattuja. Vanhimmat päärakennukset ovat ka-peita, suorakaiteen muotoisia ja niiden huonejako näkyy usein selkeästi ulospäin kote-

laiduista hirsisalvoksista. Selvitysalueella ei ole Etelä-Pohjanmaalle tyypillisiä kaksifooninkisia, vaan matalampia 1,5 kerroksisia paritupia, joita on osin jatkettu hirsikerran verran. Pääosa vanhimmista selvitysalueen asuinrakennuksista on 1800-luvun puolesta välistä.

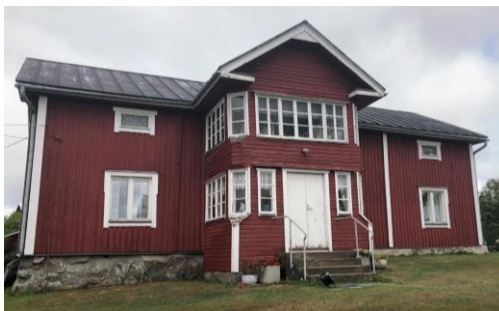
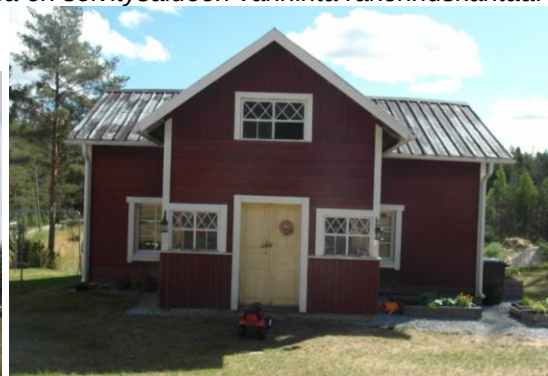
*Kuva: 42 Selvitysalueen vanhimmat päärakennukset ovat 1800-luvun puolivälistä. Vasemmalla Salmin päärakennus ja oikealla pienimittakaavainen vanha päärakennus Housunkyläntieltä. Molempiin on rakennettu myöhemmin korkeat näyttävät kuistit.*

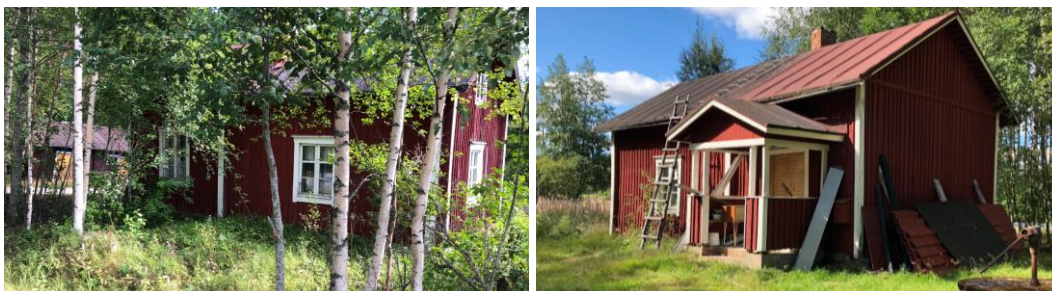
*Kuva: 43 Ketolan pienimittakaavainen päärakennus vuodelta 1920 on esi-  
merkki eteiskamarituvista.*

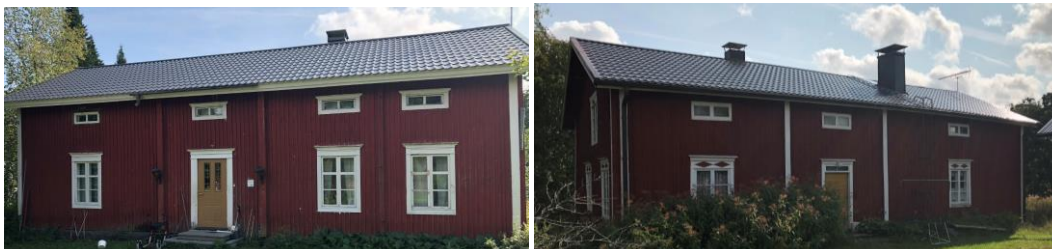
*Kuva: 44 Vasemmalla Mäkitalon ja oikealla Ranta-Akkalan päärakennus  
vuodelta 1920. Molempiin käydään sisään suoraan eteiseen, eikä rakennuk-  
sessa ole kuistia.*

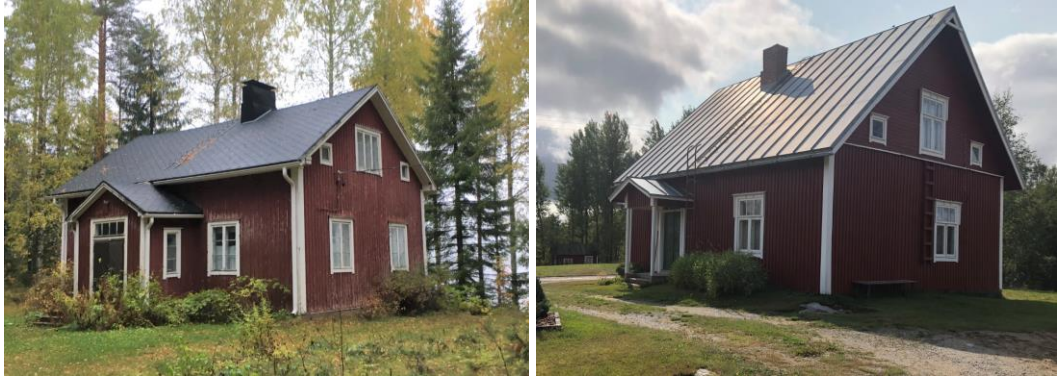
*Kuva: 45 Vasemmalla Mäkiranta vuodelta 1936 ja oikealla Iso-Aho vuodelta 1938. 1930-luvun ullakollinen 1-kerroksinen päärakennus alkoi muodoltaan muistuttaa jälleenrakennuskauden noppamaisia asuintaloja, mutta oli kuitenkin vielä hirsirakenteinen.*

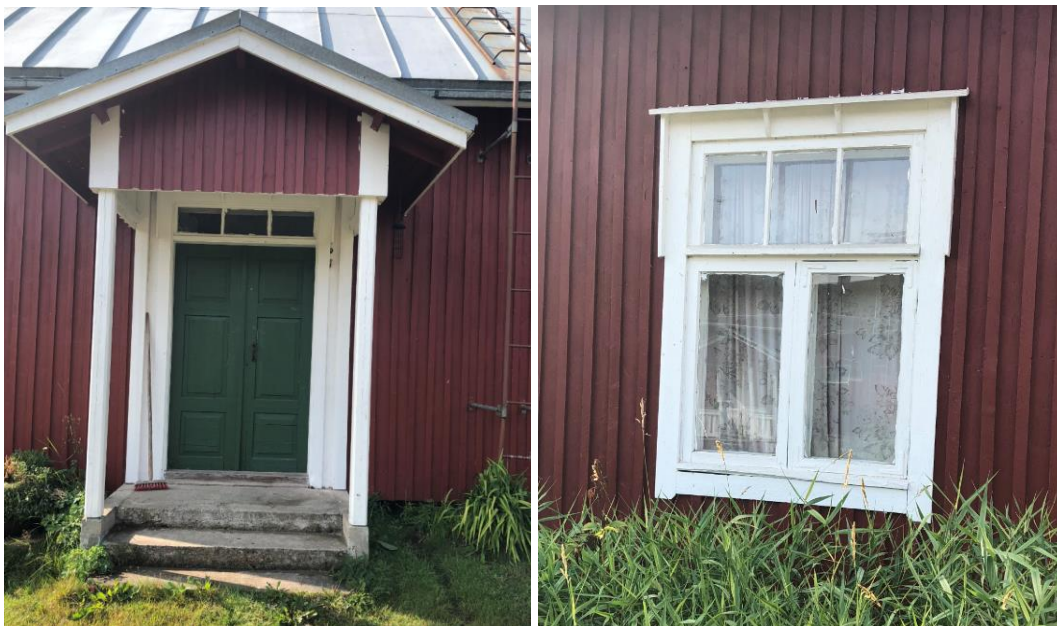
*Kuva: 46 Iso-Ahon päärakennuksen yksityiskohtia: ovi yläikkunoihin, avo-kuisti ja T-mallinen ikkuna, jonka yläruutu on jaettu kolmeen pienempään ruutuun.*

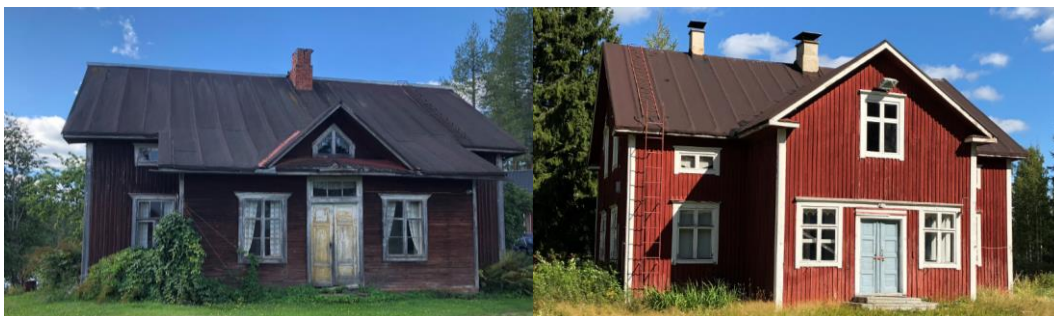
*Kuva: 47 Selvitysalueella on myös harvinaista sodan aikaista rakennuskantaa: vasemmalla Hirvelän päärakennus vuodelta 1941, oikealla Järvisalon päärakennus vuodelta 1942.*

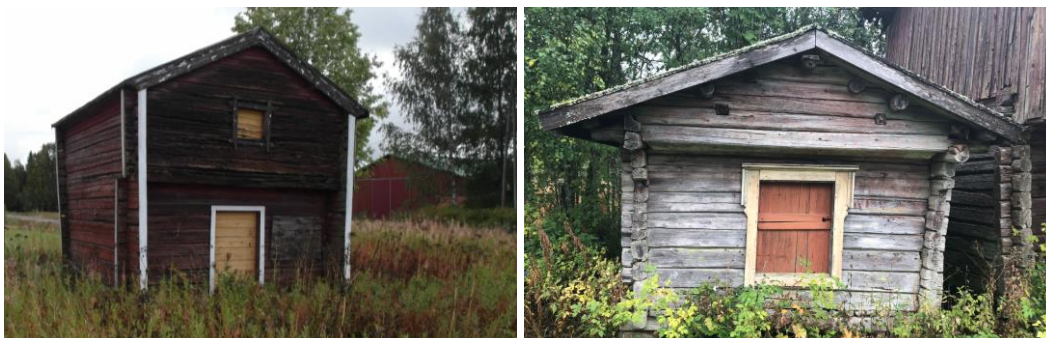
*Kuva: 48 Vasemmalla otsallinen pikkuaitta Niemikyläntieltä. Oikealla Joensuuun pihapiirin pikkuaitta 1700-luvulta.*

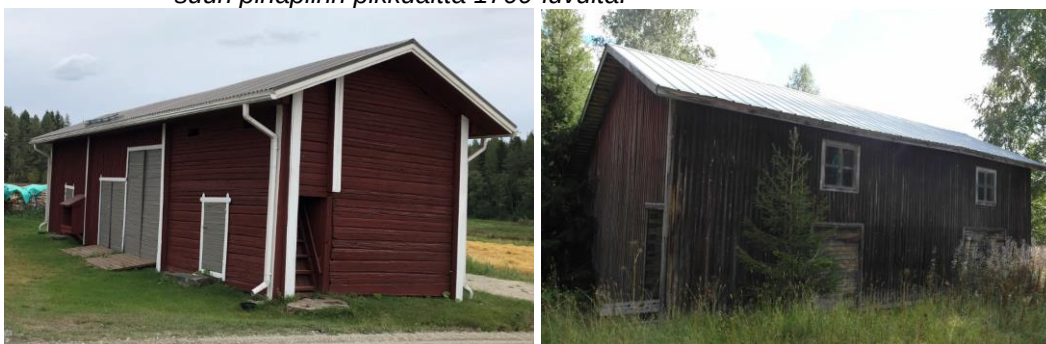
*Kuva: 49 Lamminmäen tilan ja Housunmäentillä sijaitsevaan luhtiaittaan on käynti päädyistä.*

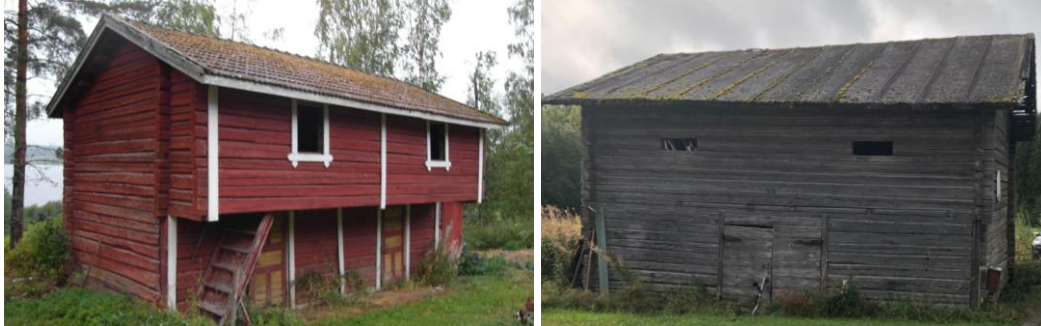
*Kuva: 50 Rankilan luhtiaitta on kahden huoneen levyinen ulokkeellinen hirsiaitta. Solaan on kulku tikapuita myöten. Oikealla Akonniemen luhtiaitta on harmaantunut hirsipinnalla oleva kaksitasoinen rakennus. Rakennuksessa on pitkät nurkat. Kulku julkisivultaan suljettuun solaan on rakennuksen päädyistä.*

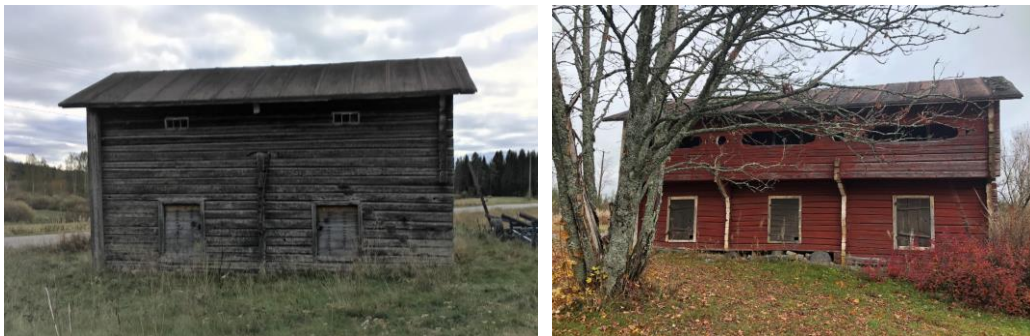
*Kuva: 51 Kosolan luhtiaitta vasemmalla ja Akkalan luhtiaitta oikealla.*

Selvitysalueella esiintyi useita 2-kerroksisia luhtiaittoja, joissa käynti solaan tapahtuu päätyjulkisivusta. Yleisin luhtityyppi on pääjulkisivun suuntaan suljettu, mutta alueella on myös ulokkeellisia luhtityyppejä. Muutamissa pihapiireissä on myös pikkuaittoja. Aitat ovat joko hirsipinnalla tai maalattu punamullalla. Maalatuissa aitoissa vuorilaudat ovat valkoiset ja ovet usein okran sävyyn, kuten muissakin piharakennuksissa.

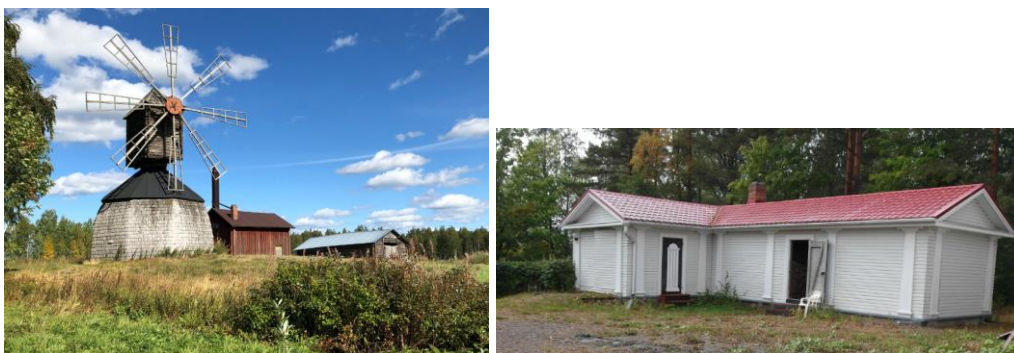
*Kuva: 52 Harvinaisia piharakennuksia edustavat Orasmaan harakkamyly ja Villa Mannerin L-malliset piharakennukset.*

Muita pihapiirien rakennuksia ovat mm. navetat, puuliiterit, varastot, saunat ja selvitysalueella harvinaiset riihet. Orasmaan pihapiiriä koristaa selvitysalueen ainoa harakkamyly.

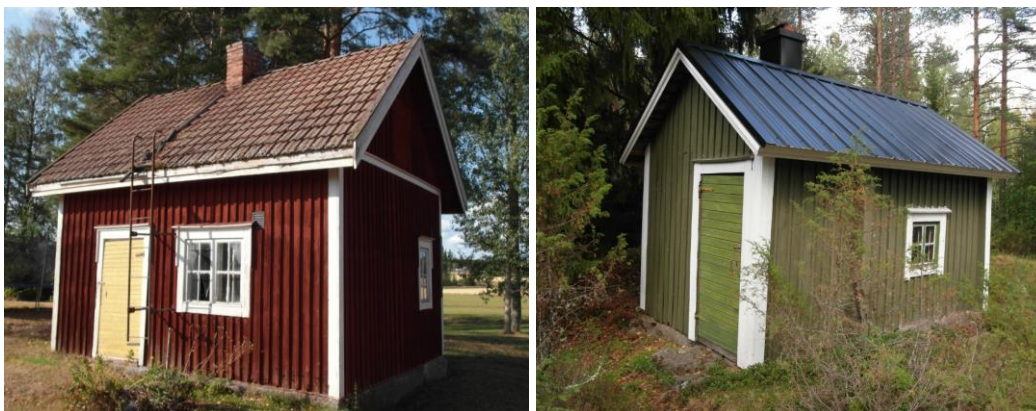
Kuva: 53 Vasemmalla Fräntilän sauna ja oikealla sauna Toopakantieltä. Saunat ovat sijainneet perinteisesti pihan reunalla. Rantasaunat ovat yleistyneet vasta myöhempinä vuosikymmeninä.

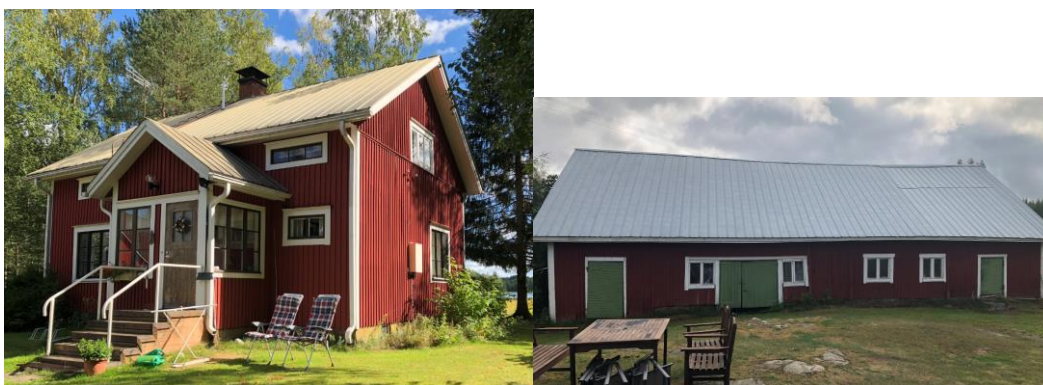
Kuva 54: Järvisalon päärakennus vuodelta 1947, oikealla Ranta-Salmin piharakennus.

Selvitysalueella on jonkin verran jälleenrakennuskauden kohteita, mutta jälleenrakennuskauden aikakausi ei nouse alueella esiin isompana aluekokonaisuutena. Jälleenrakennuskauden **pihapiireissä** on noppamaisen päärakennuksen lisäksi lähinnä 1-2 piharakennusta. Rakentamisessa siirryttiin hirsirakenteista rankarakenteisiin. Navetoissa käytettiin usein tiiltä tai betonitiiltä.

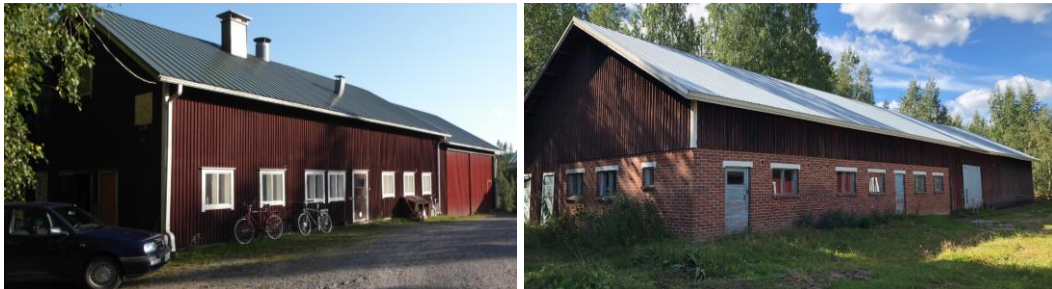
Kuva: 55 Vasemmalla pelkistetty puuverhottu navetta Holkonkyläntieltä ja oikealla Pyylammin tiileä ja puupintaa yhdistävä navetta Hirvilammen rannan läheisyydestä.

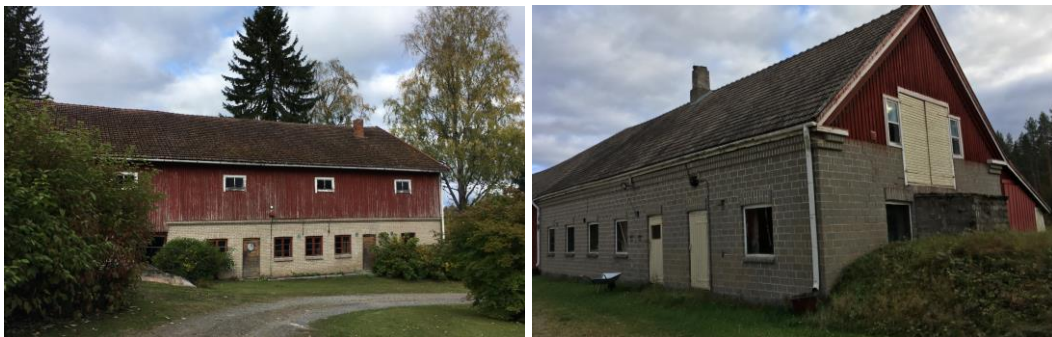
Kuva: 56 Vasemmalla Mäki-Mutkan navetassa on yhdistetty sementtitiiliä ja puuverhous. Oikealla Pesolan näyttävä navetta.

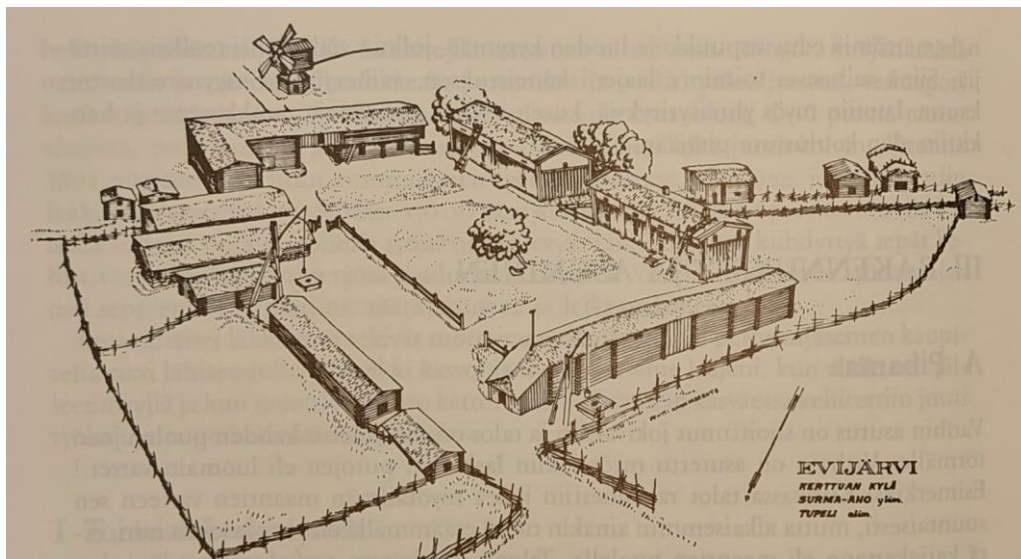
Kuva 57 Tyypillinen eteläpohjalainen talonpoikaisajan pihapiiri Evijärveltä Kerttuan kylästä. Kuva: Pentti Hammarberg.

Karjarakennuksista katsoen pihan vastakkaisella sivustalla sijaitsi varsinainen talo, jota ympäröivät muut asuinrakennukset, aitat, vajat ja muut varastorakennukset. Tarhapihaa ja väenpihaa erotti toisistaan umpinaisen pihapiirin keskellä sijainnut tallirakennus. Tallin käyttö tilanjakajana oli eteläpohjalainen erityispiirre, jota ei tunnettu muualla Suomessa. Pienemmillä taloilla rakennuksia oli vähemmän ja ne sijaitsivat tiiviimmässä pihapiirissä.

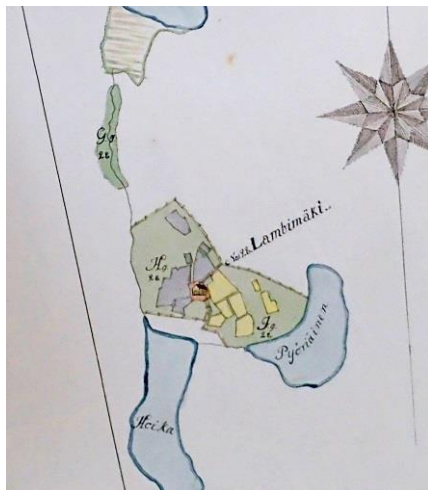
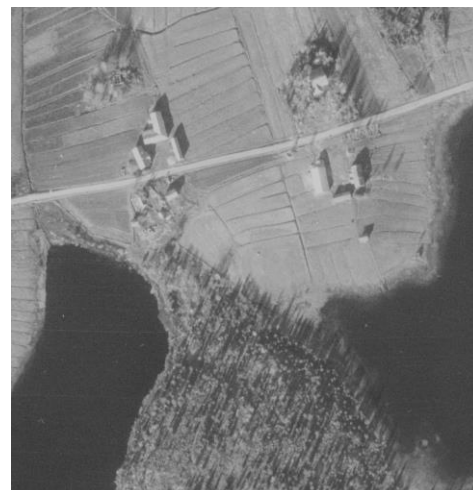
Kuva 58 Lamminmäen tila oli merkitty jo 1700-luvun isojakokarttoihin. Myöhemmin tila jakautui Lamminmäeksi ja Lampilaksi, jotka halkaisi maantie. Kuvat: Mikrolitti Oy (vas.) ja Maanmittauslaitos (oik.).

Selvitysalueella sijaitsee yhä parikymmentä historiallista tilaa, jotka voidaan alueella suoritettun muinaisjäännösinventoinnin mukaan erottaa vuosina 1761–1817 painetuista isojakokartoista. Vaikka suurin osa tilojen rakennuksista on sittemmin uusittu, voidaan näiden historiallisten tilojen ydinpihapiirin olettaa sijainneen paikoillaan jo vuosisatojen ajan.

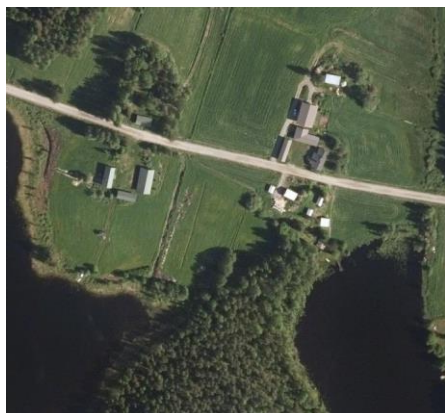
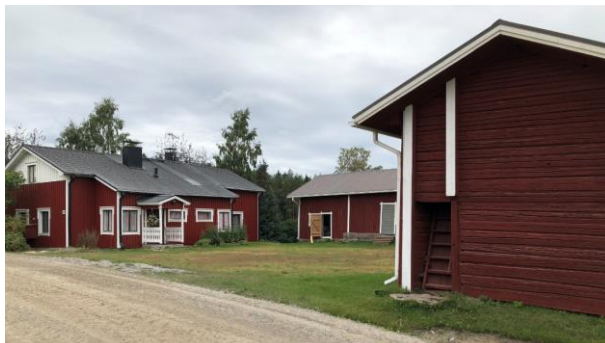
*Kuva 59 Maantien halkaisema Lamminmäen tila noudattelee edelleen rakenteeltaan umpipihan ympärille muotoutuvaa pihapiiriä. 1800-luvun päärakennus on tien pohjoispuolella vasemmaisimpana, historialliset maatalousrakennukset sen ympärillä ja uudempi rakentaminen vanhan karjapihan paikalla. Vasen kuva: Maanmittauslaitos.*

Tässä selvityksessä tarkasteltujen talonpoikaisajan pihapiirien rakenne noudattelee pääosin vuosisataista rakentamistapaa, minkä takia talot on sijoitettu tyypillisimmin perinteisesti umpipiikan ympärille. Pihapiirissä sijaitsevien rakennusten määrä, laatu ja koko on kuitenkin nykypäivänä erilainen kuin yllä kuvatuissa talonpoikaisajan esimerkeissä. Monet perinteisistä maatalousrakennuksista ovat vuosikymmenten saatossa jääneet tarpeettomiksi maanviljelystapojen ja koko yhteiskunnan uudistuessa. Omavaraistaloudesta on luovuttu, maatalous koneellistunut ja samalla henkilöstön, hyötyeläinten jne. tarve merkittävästi vähentynyt. Toisaalta viljavarastojen ja karjasuojien koko on viime vuosikymmeninä kasvanut merkittävästi, jolloin niistä on saattanut tulla päärakennuksen sijaan pihapiiriä hallitsevia elementtejä.

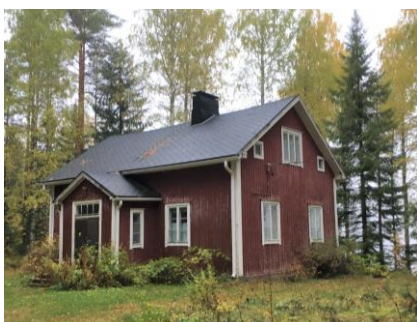
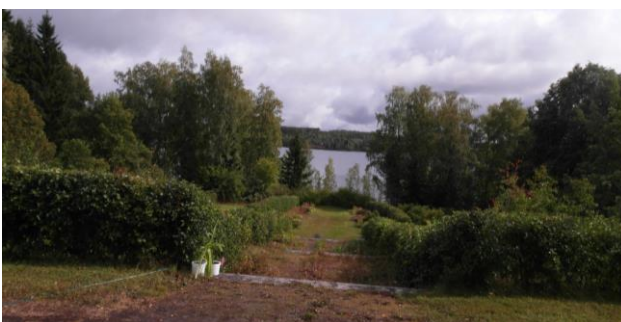
*Kuva 60 Aivan järven rannassa sijaitsevan Mäkirannan pihapiiri on sulkeutunut ja puuston tiukasti rajaama. Alvar Aallon suunnitteleman Villa Mannen muotopuutarha aukeaa kauniisti kohti järvimaisemaa.*

Jälleenrakennuskauden pihapiirit 1900-luvulta ovat monimuotoisempia. Selvitysalue sijaitsee järvisuudella, jossa pihapiireihin on monesti vaikuttanut vesistön läheisyys. Perinteisillä tiloilla oli tyypillistä, että päärakennus rakennettiin selin järvimaisemaan päin ja pihapiiri erotettiin täten vesistölle avautuvasta maisemasta. Nykypäivää lähestyttäessä vesistönäkymiä on alettu arvostaa entistä enemmän ja pihapiirit on aseteltu avautumaan kohti järveä. Käytännöllisyyteen perustuvien maatilojen sijaan alueelle on rakennettu enenevissä määrin asuntoja, joista monet ovat vieläpä järveen ja järvimaisemaan tukeutuvassa vapaa-ajan käytössä. Kuitenkin suurin osa jälleenrakennuskauden taloista on rakennettu vanhoille tilanpaikoille, joilla pihapiirin muoto noudattelee historiallista rakentamistapaa. Selvityskohteiden joukossa on myös poikkeuksia, joissa piha-alueet ovat pienimuotoisen rakentamisen myötä niin ikään suppeampia ja metsäisiä sekä huvilatyyppisiä kohteita, joiden pihamaat ovat puutarhamaisempia.
